Asbestinventarisatetest

Hoogveld 3, 8570 Anzegem

Attestnummer : 20240425-000191.000

Uitgegeven op : 25.04.2024

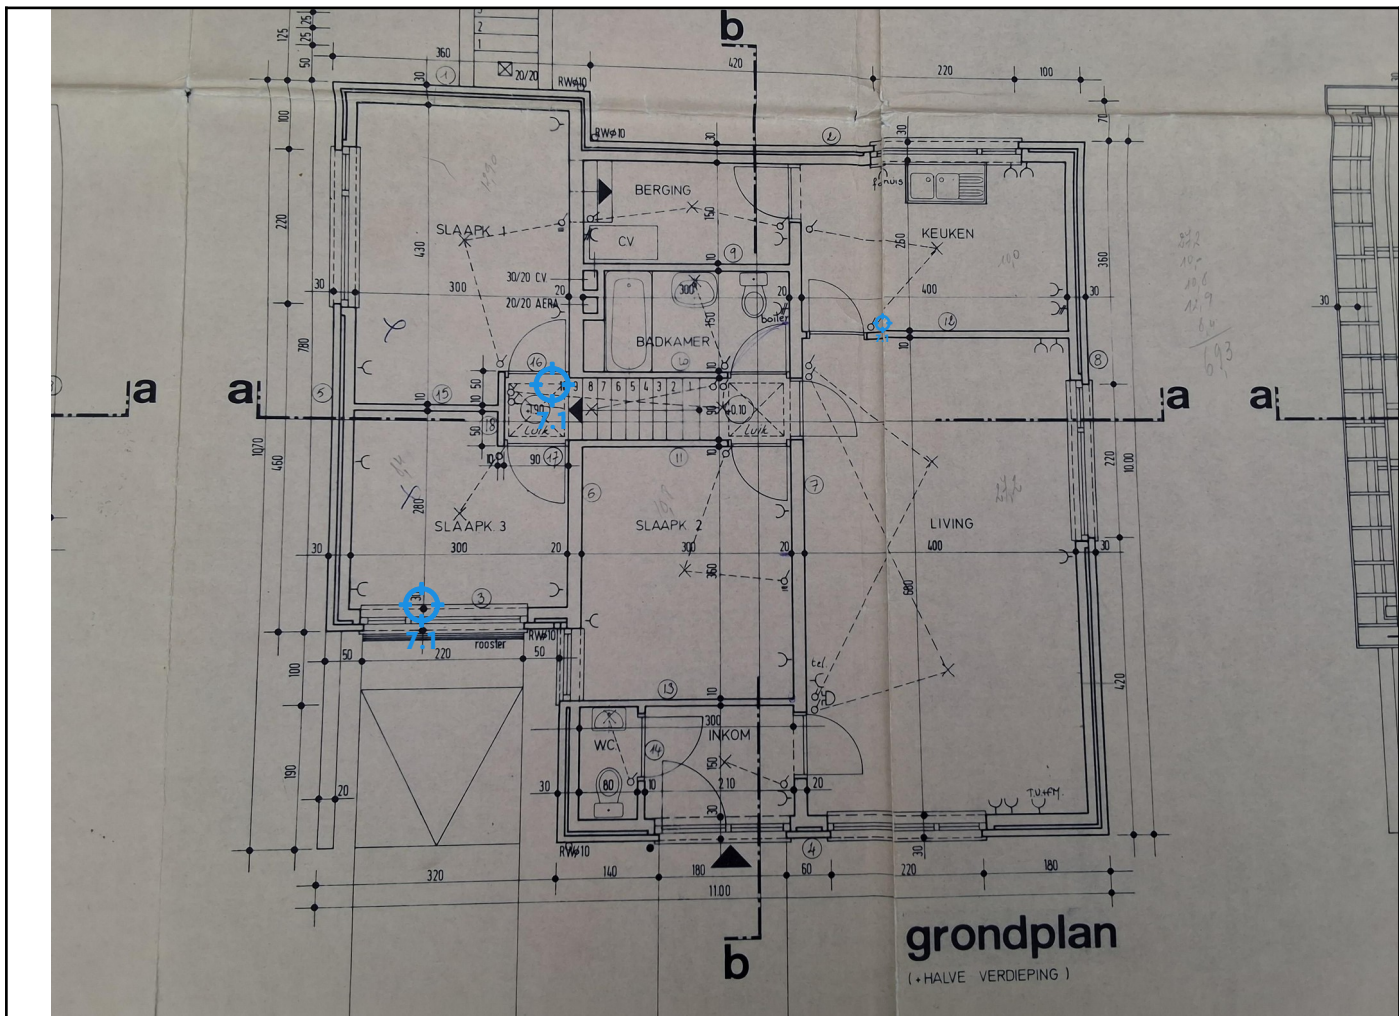
Plan 1.1: Gelijkvloers, wanden

alle inspecteerbare muren op dit plan bevatten pleisterwerk

Beschrijving	Type	Actie
7. Pleisterwerk wanden	Geen asbest	-
7.1 Code: MM1	Mengmonster	-

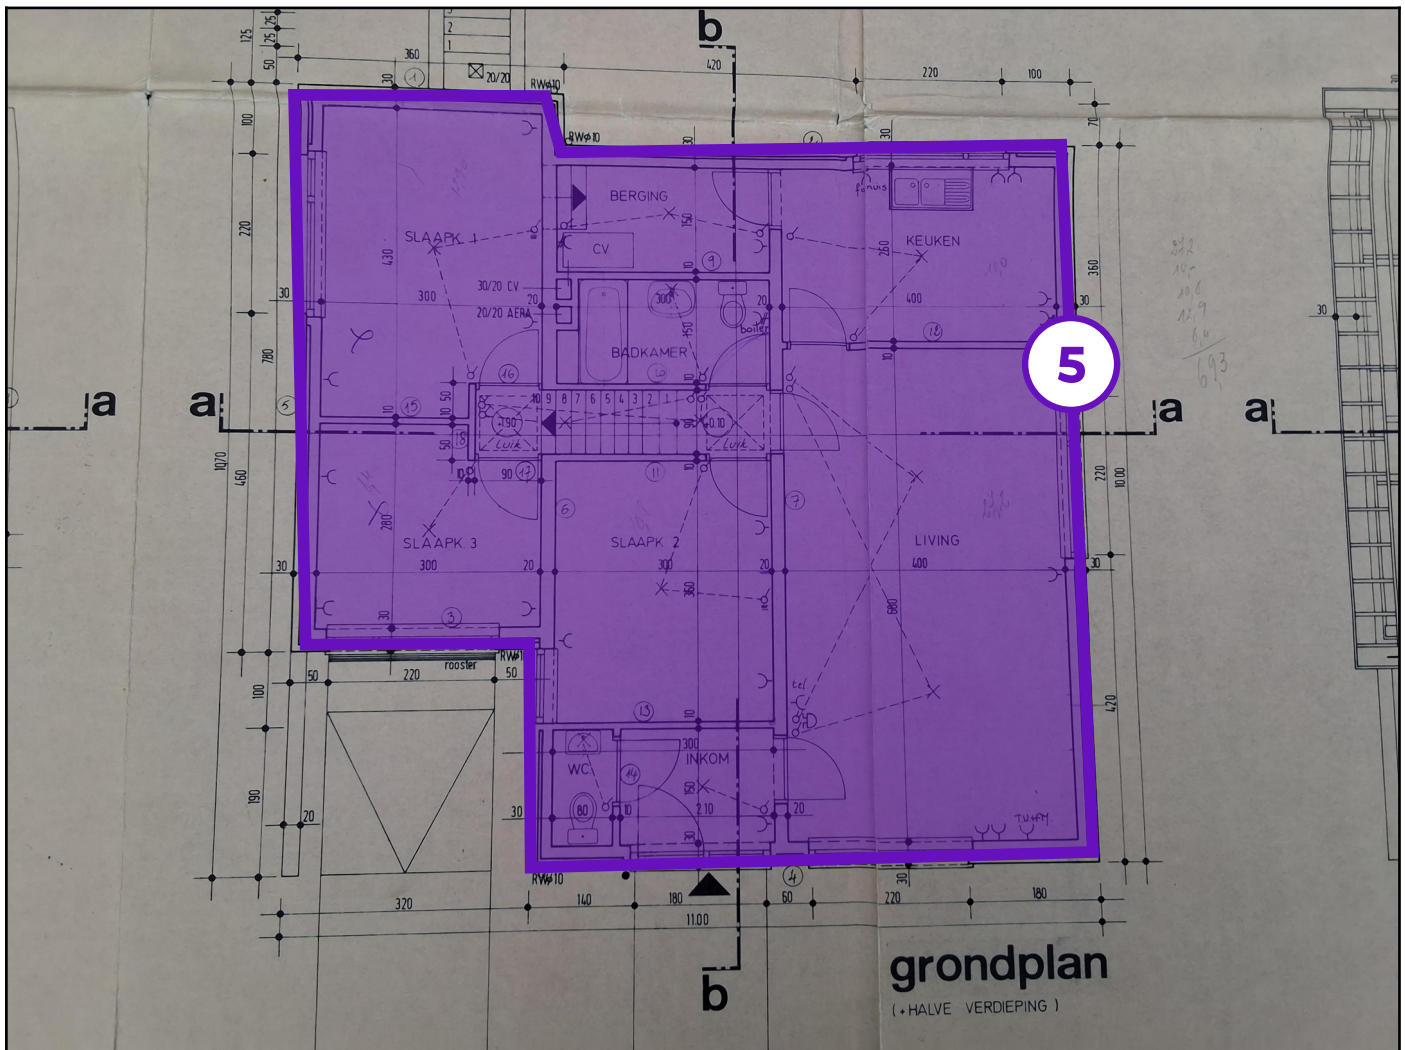
Plan 1.2: Gelijkvloers, plafonds

Beschrijving	Type	Actie
5. Plafonds bestaande uit voorzetpanelen	Advies	-

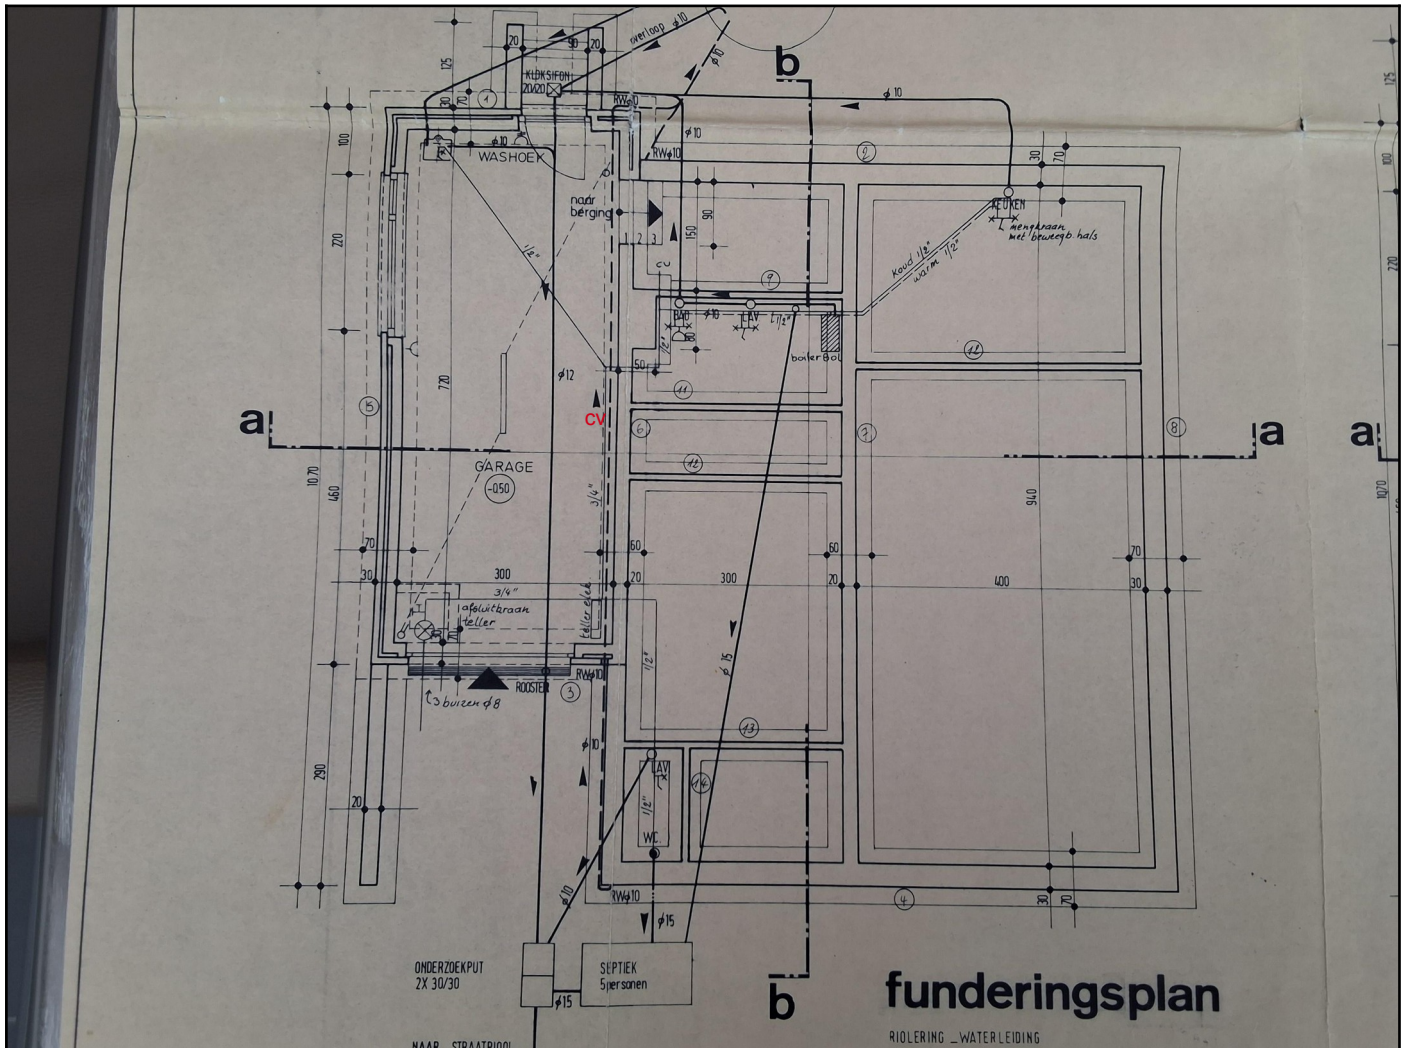
Plan 1.4: Garage

geen pleisterwerk in de garage

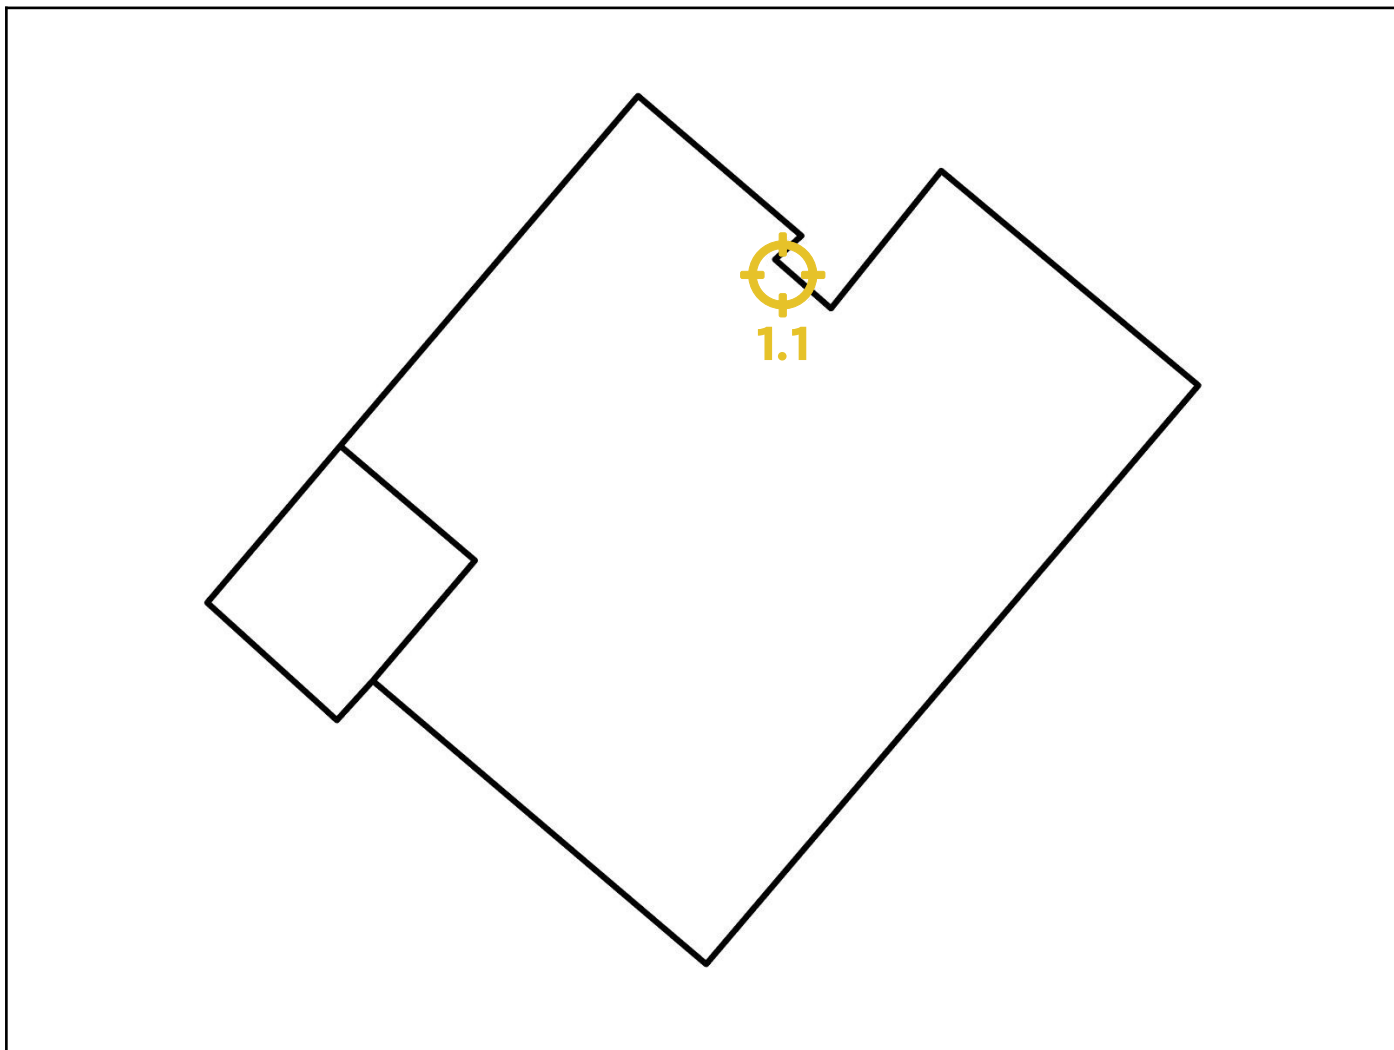
Plan 1.7: Dak

Beschrijving	Type	Actie
1. Onderdak type Menuiserite	Asbestmateriaal	Zorgvuldig beheren
1.1 Code: MM2	Puntmonster	-

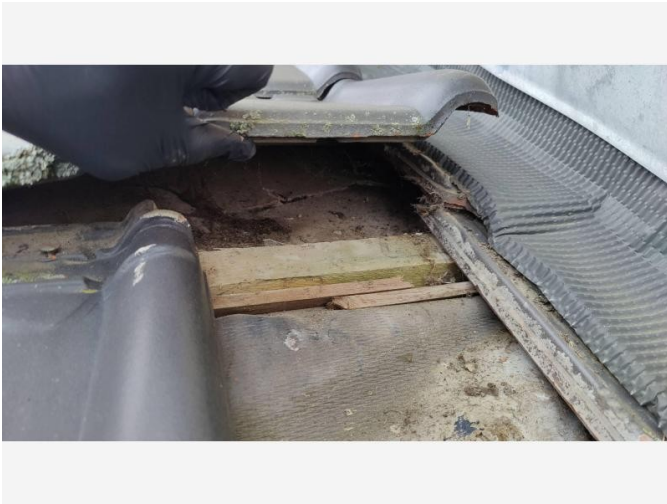
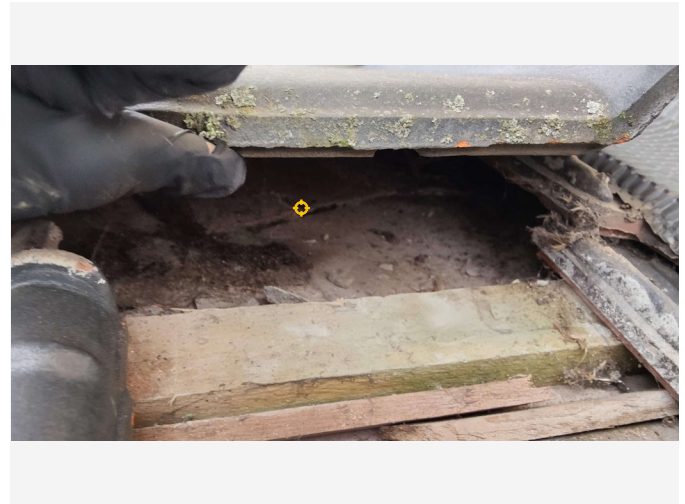
Het asbestmateriaal valt onder de mijlpaal van 2040.

Eindbeoordeling materiaalrisico	Zeer laag materiaalrisico en/of zeer lage kans op vezelvrijgave
---------------------------------	---

#	Type	Referentie	Resultaat
1.1	Puntmonster	MM2	Chrysotiel

Beschrijving	Onderdak type Menuiserite
Omgeving	Buiten
Primaire drager	Schuin dak
Asbestmateriaal	Plaat, paneel, tablet - Type Menuiserite
Bindmiddel van asbestmateriaal	Cement
Gebondenheid op basis van bindmiddel	Hecht
Hoeveelheid (oppervlakte - dikte - aantal)	• 90,00 m ² - 0,28 cm - 1 stuk
Totaal volume	0,252 m ³
Eenvoudig bereikbaar	Ja
Bevestigingswijze	• Geklemd
Identificatiemethode	Vaststelling met monstername
Destructieve handeling voor identificatie	Nee

- Zorg voor een veilig beheer. Vermijd het beschadigen van het asbestmateriaal. Controleer de toestand jaarlijks op wijzigingen.

- Eenvoudige handelingen: mag via doe-het-zelf of door werknemer(s) met opleidingsattest eenvoudige handelingen
Deze toepassing kan door een aannemer die over een opleidingsattest eenvoudige handelingen beschikt of door een particulier (doe-het-zelf), verwijderd worden indien er geen verhoogd risico op vrijgave van asbestvezels (max. concentratie 0,01 vezels/cm³ - CODEX Art. VI.3-54) ontstaat en de toepassing voorafgaand wordt gefixeerd/bevochtigd; de individuele elementen zonder machinale werktuigen en zonder breken of gooien een voor een losgemaakt worden; en ten slotte in gesloten verpakking weggevoerd worden naar een erkend afvalpunt (recyclagepark).

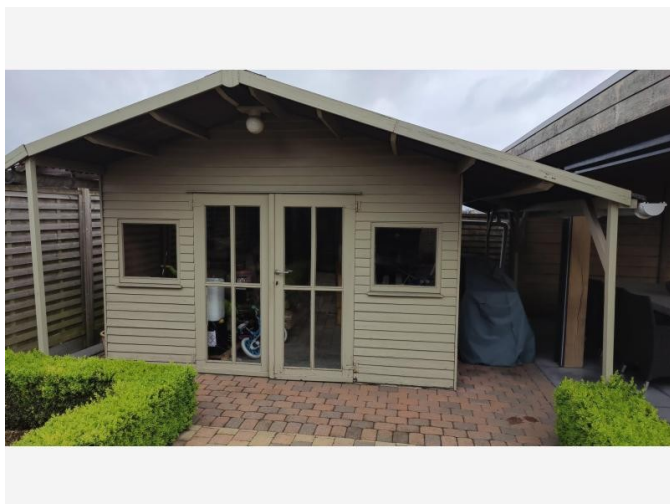
Geen waarneembare asbestverdachte materialen aangetroffen

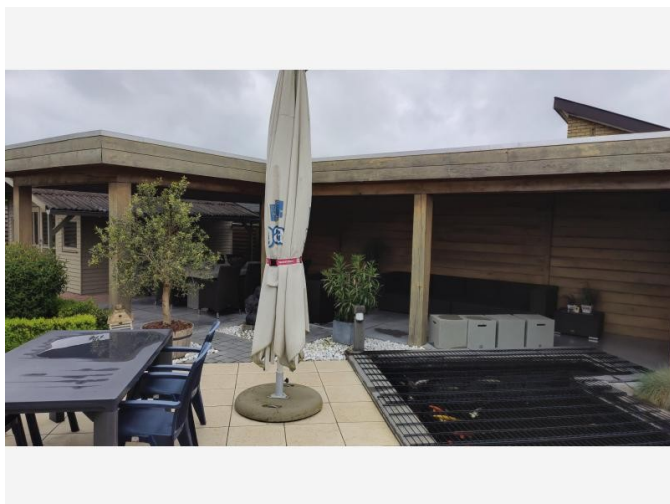
Geen waarneembare asbestverdachte materialen aangetroffen

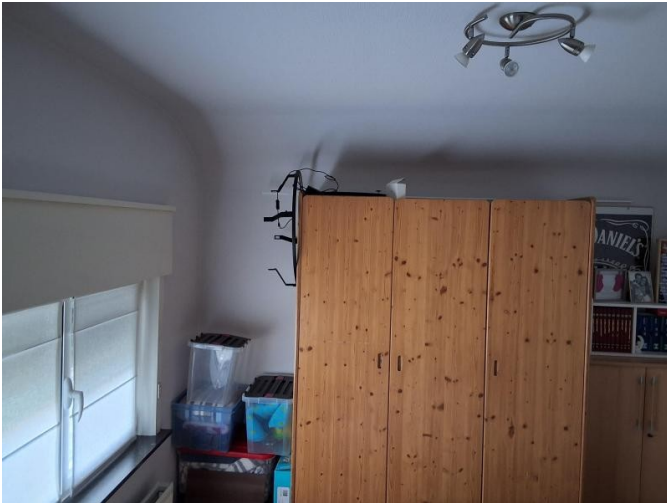
De plafonds werden afgewerkt met niet-asbestverdachte voorzetpanelen die inspectie van de bedekte structuur (opbouw, pleisterwerk) verhinderen.

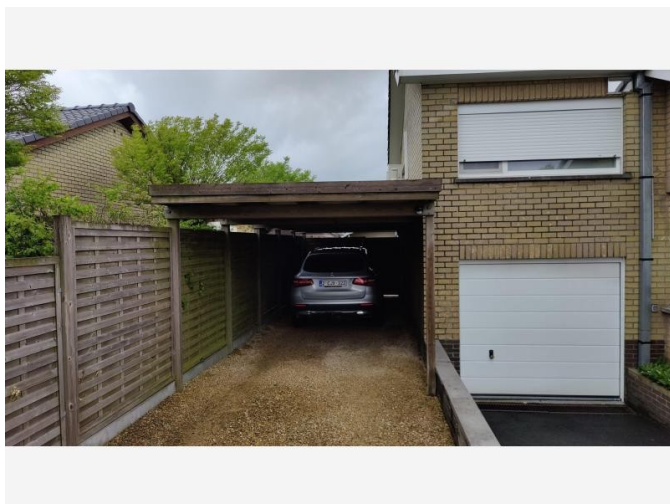
Geen waarneembare asbestverdachte materialen aangetroffen

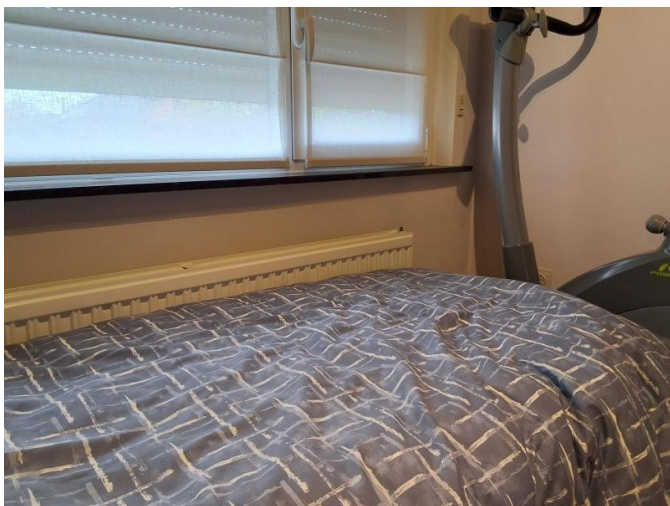
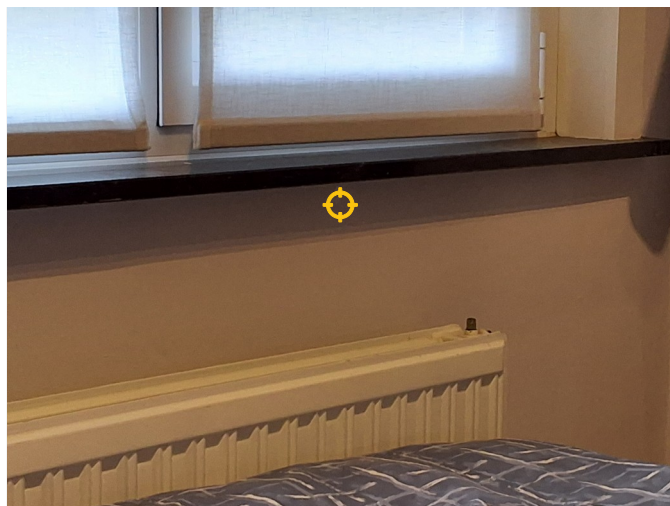
Fiche 7: Pleisterwerk wanden

Geen asbest

#	Type	Referentie	Resultaat
7.1	Mengmonster	MM1	Geen asbest

Beschrijving	Pleisterwerk wanden
Omgeving	Binnen
Primaire drager	Binnenwand
Bindmiddel van materiaal	Gips - kalk
