Asbestinventarisatetest

Wakkense Heirweg 41, 9800 Deinze

Attestnummer : 20240418-000009.000

Niet-asbestveilig

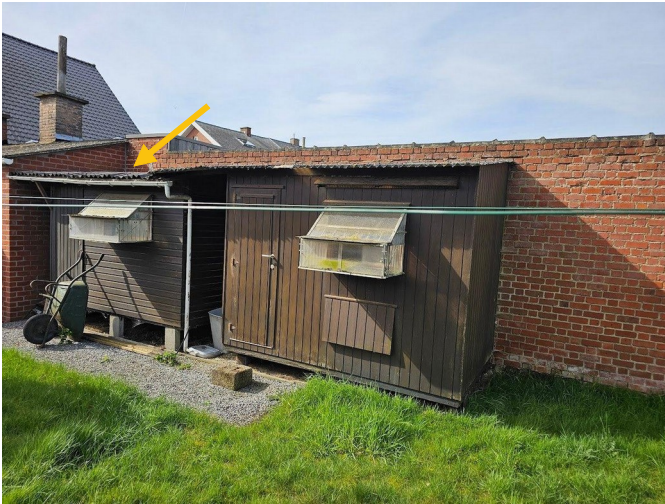
Eindbeoordeling materiaalrisico	Hoog materiaalrisico en/of hoge kans op vezelvrijgave
---------------------------------	---

Gebondenheid	Categorie 1: hechtgebonden in oorsprong
Asbestsoort (vezeltype)	Crocidoliet aanwezig
Asbestconcentratie	Laag (< 50%)
Afschermingsgraad van het gehele materiaal	Geheel of deels (ook) vrij aan de binnenlucht
Toestand van het materiaal	Matig beschadigd, matig verweerd

Beschrijving	Dak tuinhuis 1
Omgeving	Grenst aan binnen- en buitenlucht
Primaire drager	Plat dak
Asbestmateriaal	Dak- en gevelbekleding - Golfplaat
Bindmiddel van asbestmateriaal	Cement
Gebondenheid op basis van bindmiddel	Hecht
Hoeveelheid (oppervlakte - aantal)	• 7,50 m ² - 1 stuk
Totale oppervlakte	7,50 m ²
Eenvoudig bereikbaar	Ja

Dringend verwijderen

- Zorg voor een veilig beheer. Vermijd het beschadigen van het asbestmateriaal. Controleer de toestand jaarlijks op wijzigingen.
- Verwijder dit asbestmateriaal zo snel mogelijk. Volg de toestand goed op.
- Hemelwater dat afspoelt van asbestcement daken of gevels kan asbestdeeltjes bevatten. Gebruik het enkel voor gesloten circuits (bv. spoelen toiletten). Reinig na het vervangen van het dak of de gevel de dakgoten en regenwaterput of -ton om asbesthoudend sediment of slib te verwijderen

- Eenvoudige handelingen: mag via doe-het-zelf of door werknemer(s) met opleidingsattest eenvoudige handelingen
Gezien de hechte binding en mits gebruik van de juiste PBM kan dit door een DIY verwijderd worden.
Het is verplicht dit afval correct af te voeren naar een erkend inzamelpunt.

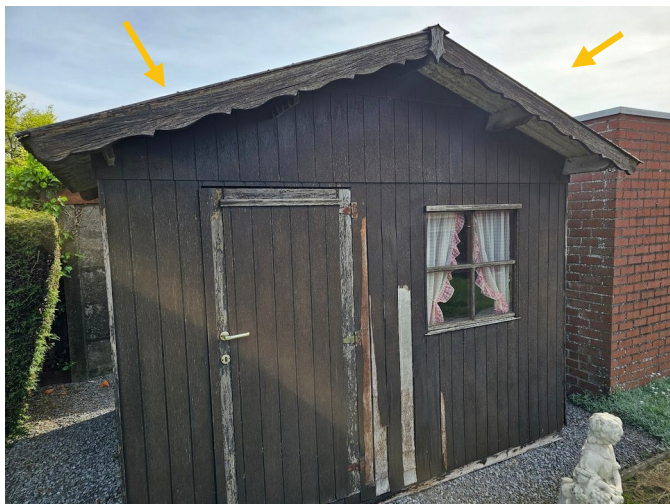
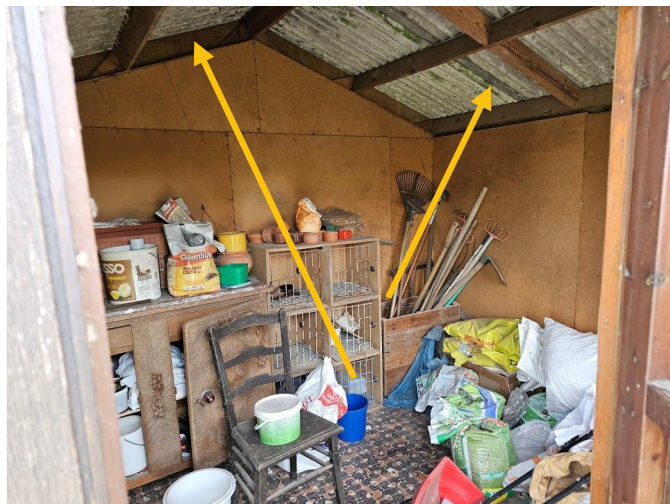
Eindbeoordeling materiaalrisico	Hoog materiaalrisico en/of hoge kans op vezelvrijgave
---------------------------------	---

Gebondenheid	Categorie 1: hechtgebonden in oorsprong
Asbestsoort (vezeltype)	Crocidoliet aanwezig
Asbestconcentratie	Laag (< 50%)
Afschermingsgraad van het gehele materiaal	Geheel of deels (ook) vrij aan de binnenlucht
Toestand van het materiaal	Matig beschadigd, matig verweerd

Beschrijving	Dak tuinhuis 3
Omgeving	Grenst aan binnen- en buitenlucht
Primaire drager	Plat dak
Asbestmateriaal	Dak- en gevelbekleding - Golfplaat
Bindmiddel van asbestmateriaal	Cement
Gebondenheid op basis van bindmiddel	Hecht
Hoeveelheid (oppervlakte - aantal)	• 16,00 m ² - 1 stuk
Totale oppervlakte	16,00 m ²
Eenvoudig bereikbaar	Ja

Dringend verwijderen

- Zorg voor een veilig beheer. Vermijd het beschadigen van het asbestmateriaal. Controleer de toestand jaarlijks op wijzigingen.
- Verwijder dit asbestmateriaal zo snel mogelijk. Volg de toestand goed op.
- Hemelwater dat afspoelt van asbestcement daken of gevels kan asbestdeeltjes bevatten. Gebruik het enkel voor gesloten circuits (bv. spoelen toiletten). Reinig na het vervangen van het dak of de gevel de dakgoten en regenwaterput of -ton om asbesthoudend sediment of slib te verwijderen

- Eenvoudige handelingen: mag via doe-het-zelf of door werknemer(s) met opleidingsattest eenvoudige handelingen
Gezien de hechte binding en mits gebruik van de juiste PBM kan dit door een DIY verwijderd worden.
Het is verplicht dit afval correct af te voeren naar een erkend inzamelpunt.

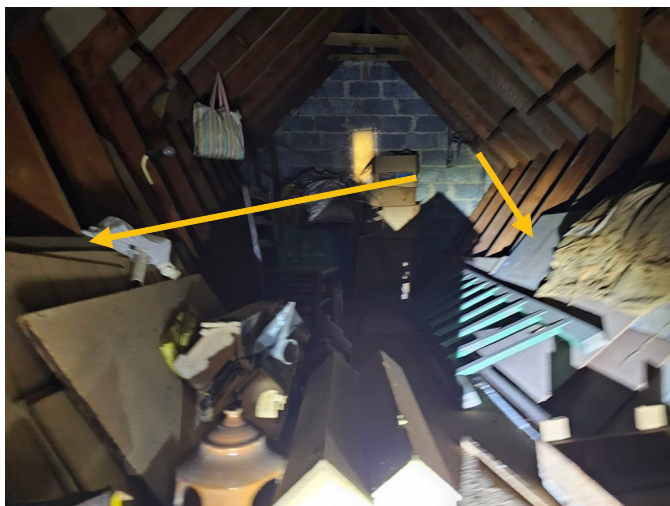
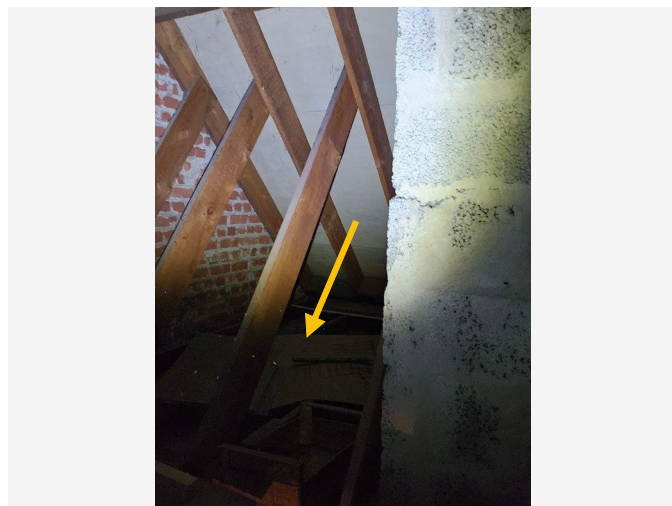
Beschrijving	Onderdakplaten
Type afvalstof	Betreft stock-voorraad of gedemonteerde asbestmaterialen
Aanwezige resten	Enkele (+-10) platen en overschotten gestockeerd onder het dak
Omgeving	Binnen
Primaire drager	Schuin dak
Asbestmaterialen	<ul style="list-style-type: none">• Plaat, paneel, tablet - Type Menuiserite• Verloren bekisting - Plaat
Bindmiddel van asbestmateriaal	Cement
Gebondenheid op basis van bindmiddel	Hecht
Hoeveelheid (gewicht - aantal)	<ul style="list-style-type: none">• 50,00 kg - 1 stuk
Totaal gewicht	50,00 kg
Eenvoudig bereikbaar	Ja
Identificatiemethode	Vaststelling zonder monsternamen

Dringend verwijderen

- Verwijder het asbestafval.

- Eenvoudige handelingen: mag via doe-het-zelf of door werknemer(s) met opleidingsattest eenvoudige handelingen
Mits het gebruiken van de juiste PBM kan dit door een DIY uitgevoerd worden.

Voer de materialen af naar een erkend verzamelpunt.

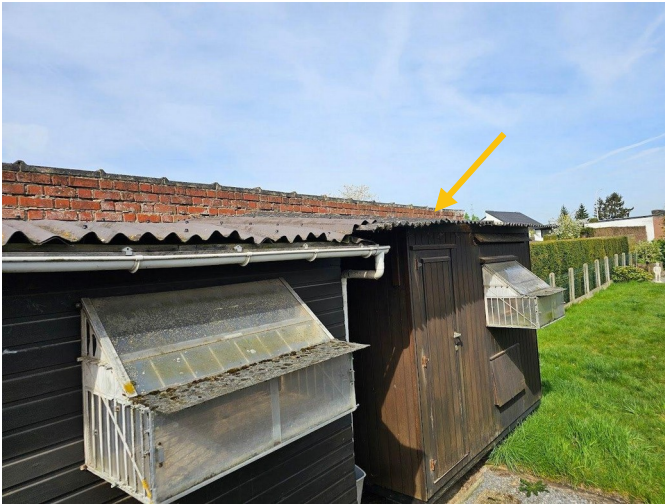
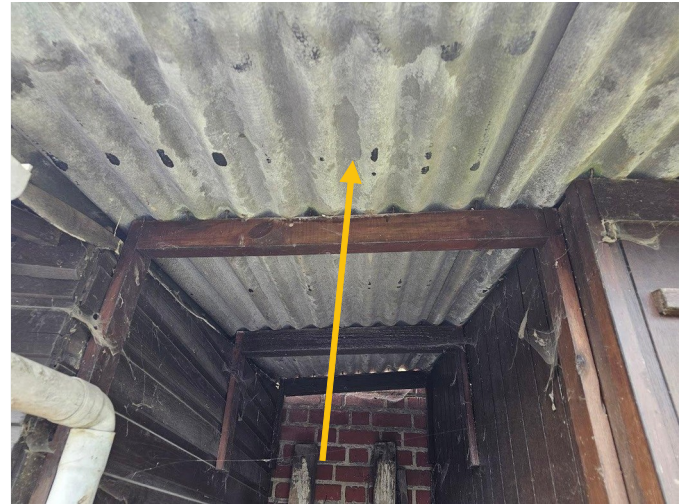
Eindbeoordeling materiaalrisico	Hoog materiaalrisico en/of hoge kans op vezelvrijgave
---------------------------------	---

Beschrijving	Dak tuinhuis 2
Omgeving	Grenst aan binnen- en buitenlucht
Primaire drager	Plat dak
Asbestmateriaal	Dak- en gevelbekleding - Golfplaat
Bindmiddel van asbestmateriaal	Cement
Gebondenheid op basis van bindmiddel	Hecht
Hoeveelheid (oppervlakte - aantal)	• 8,00 m ² - 1 stuk
Totale oppervlakte	8,00 m ²
Eenvoudig bereikbaar	Ja

Dringend verwijderen

- Zorg voor een veilig beheer. Vermijd het beschadigen van het asbestmateriaal. Controleer de toestand jaarlijks op wijzigingen.
- Verwijder dit asbestmateriaal zo snel mogelijk. Volg de toestand goed op.
- Hemelwater dat afspoelt van asbestcement daken of gevels kan asbestdeeltjes bevatten. Gebruik het enkel voor gesloten circuits (bv. spoelen toiletten). Reinig na het vervangen van het dak of de gevel de dakgoten en regenwaterput of -ton om asbesthoudend sediment of slib te verwijderen

- Eenvoudige handelingen: mag via doe-het-zelf of door werknemer(s) met opleidingsattest eenvoudige handelingen
Gezien de hechte binding en mits gebruik van de juiste PBM kan dit door een DIY verwijderd worden.
Het is verplicht dit afval correct af te voeren naar een erkend inzamelpunt.

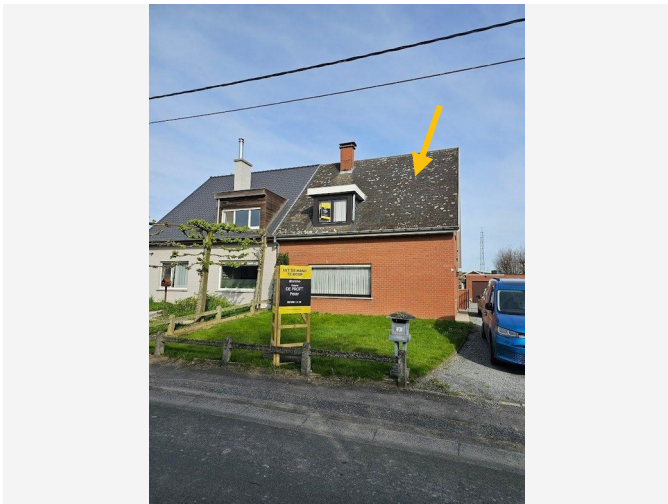
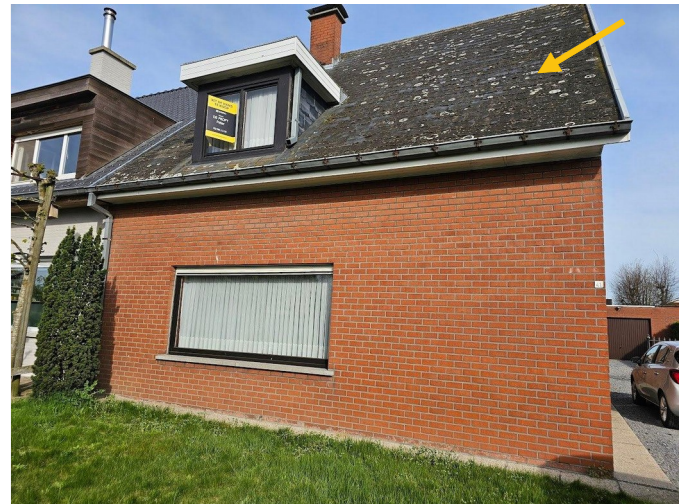
Beschrijving	Dakdekking hoofddak
Omgeving	Buiten
Primaire drager	Schuin dak
Asbestmateriaal	Dak- en gevelbekleding - Lei, shingle
Bindmiddel van asbestmateriaal	Bitumen (roofing, teer, asfalt)
Gebondenheid op basis van bindmiddel	Hecht
Hoeveelheid (oppervlakte - aantal)	• 117,00 m ² - 1 stuk
Totale oppervlakte	117,00 m ²
Eenvoudig bereikbaar	Ja

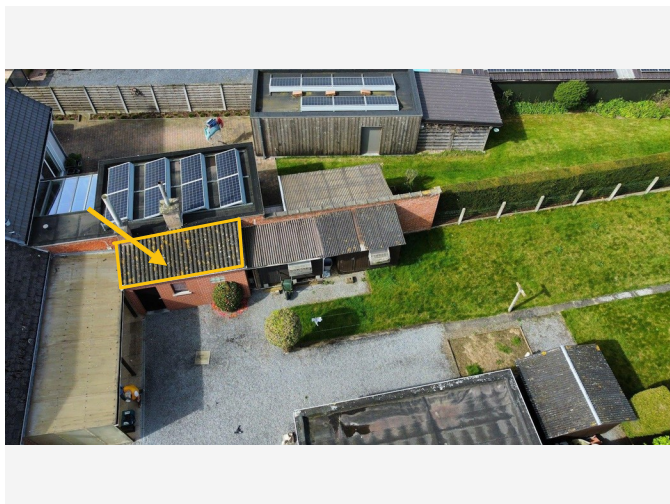
Beschrijving	Dak stooklokaal
Omgeving	Buiten
Primaire drager	Plat dak
Asbestmateriaal	Dak- en gevelbekleding - Golfplaat
Bindmiddel van asbestmateriaal	Cement
Gebondenheid op basis van bindmiddel	Hecht
Hoeveelheid (oppervlakte - aantal)	• 10,00 m ² - 1 stuk
Totale oppervlakte	10,00 m ²
Eenvoudig bereikbaar	Ja

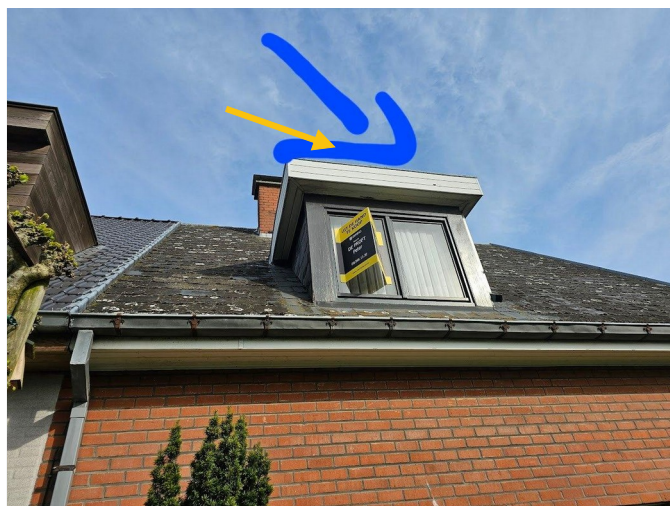
Beschrijving	Dakkapel / platform hoofddak vooraan
Omgeving	Buiten
Primaire drager	Plat dak
Asbestmateriaal	Dak- en gevelbekleding - Roofing
Bindmiddel van asbestmateriaal	Bitumen (roofing, teer, asfalt)
Gebondenheid op basis van bindmiddel	Hecht
Hoeveelheid (oppervlakte - aantal)	• 2,99 m ² - 1 stuk
Totale oppervlakte	2,99 m ²

Eenvoudig bereikbaar	Ja
Bevestigingswijze	<ul style="list-style-type: none">• Verlijmd, ingegoten, versmeerd
Identificatiemethode	Vaststelling zonder monstername Motivatie: Onderzoeksbepmerking verhinderde monstername
Destructieve handeling voor identificatie	Nee

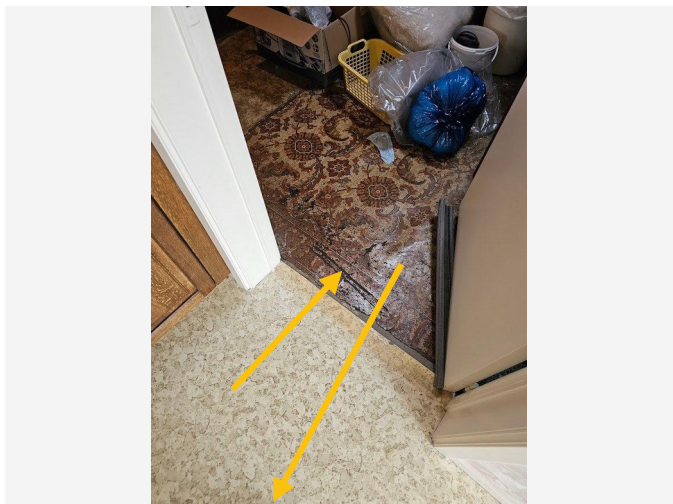
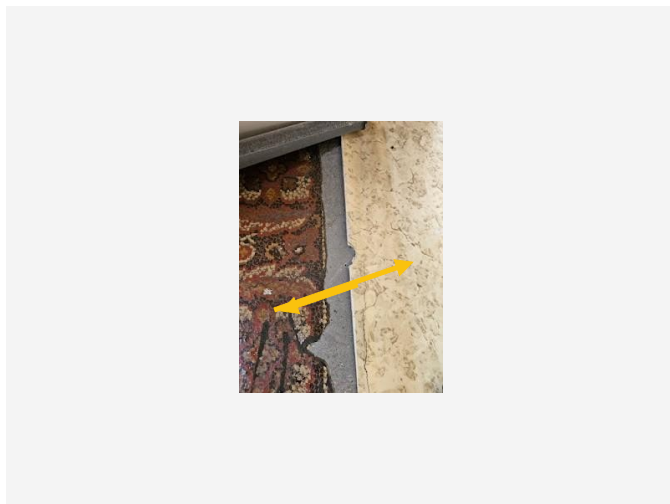
Beschrijving	Vloerzeil boven
Omgeving	Binnen
Primaire drager	Vloer
Asbestmateriaal	Prefab - afwerking - Vloerzeil
Bindmiddel van asbestmateriaal	Kunststof of -hars
Gebondenheid op basis van bindmiddel	Hecht
Hoeveelheid (oppervlakte - aantal)	• 60,00 m ² - 1 stuk

Totale oppervlakte	60,00 m ²
Eenvoudig bereikbaar	Ja
Bevestigingswijze	<ul style="list-style-type: none">• Verlijmd, ingegoten, versmeerd
Identificatiemethode	Vaststelling met monsternamen
Destructieve handeling voor identificatie	Nee
Opmerking	<p>De bemonstering bevat materiaal van aan het oppervlak tot op de ondergrond = zeil, onderzeil en lijm.</p> <p>Gezien het staal chrysotiel bevat en ik de resultaten overzet naar de toepassing beneden zijn alle 3 de toepassingen geacht asbesthoudend te zijn.</p>

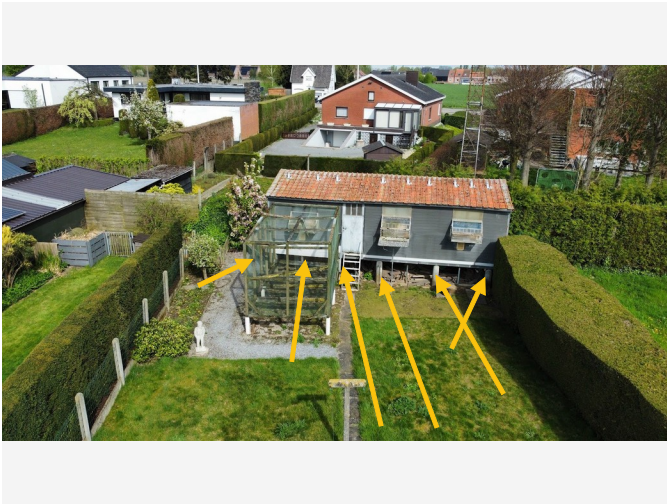
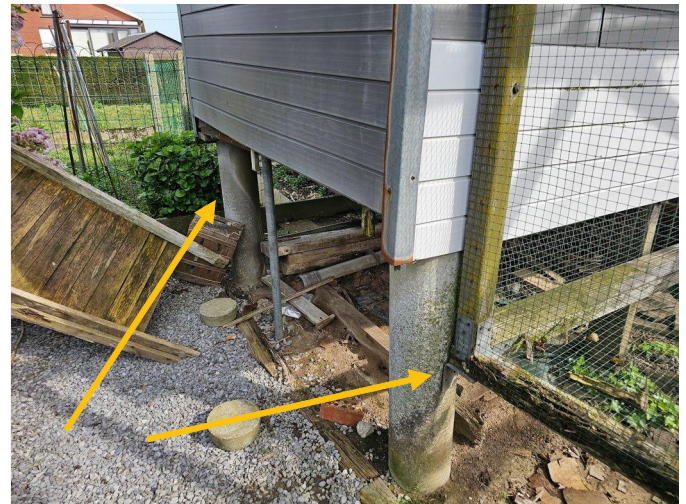
Beschrijving	Palen duivenlokaal
Omgeving	Buiten
Primaire drager	Fundering-draagstructuur (horizontaal, verticaal)
Asbestmateriaal	Verloren bekisting - Buis, koper
Bindmiddel van asbestmateriaal	Cement
Gebondenheid op basis van bindmiddel	Hecht
Hoeveelheid (lengte - omtrek - dikte - aantal)	<ul style="list-style-type: none">2,00 m - 25,00 cm - 1,00 cm - 12 stuks

Totaal volume	0,06 m ³
Eenvoudig bereikbaar	Nee <ul style="list-style-type: none">• Verwijdering tast de bouwkundige integriteit aan.
Bevestigingswijze	<ul style="list-style-type: none">• Verlijmd, ingegoten, versmeerd
Identificatiemethode	Vaststelling zonder monstername
Destructieve handeling voor identificatie	Nee

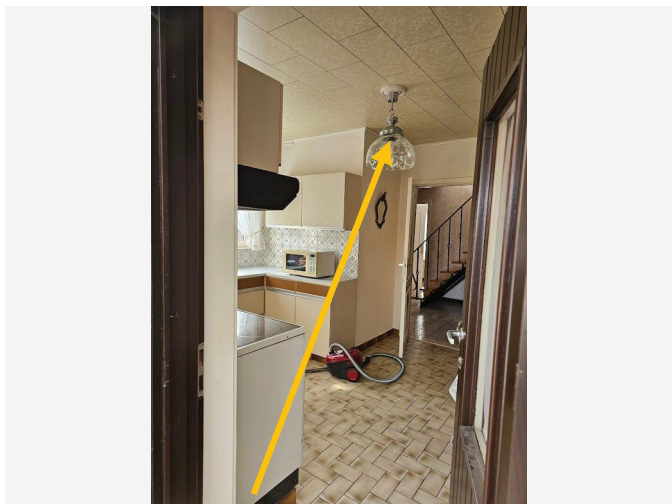
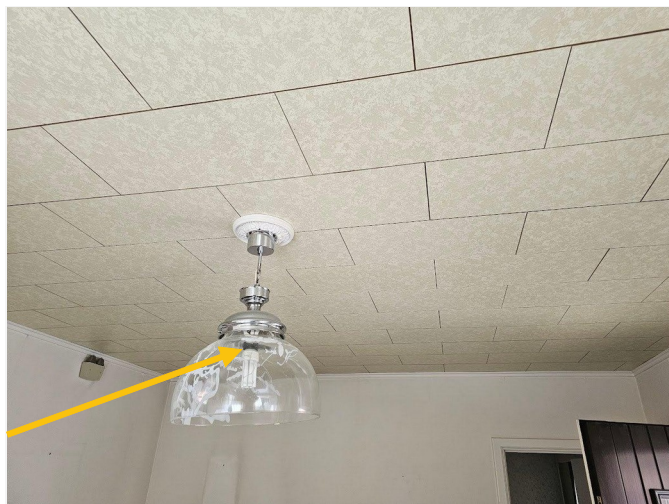
Beschrijving	Bakeliet socket verlichting
Omgeving	Binnen
Primaire drager	Communicatie en elektrische infrastructuur en uitrusting
Asbestmateriaal	Plaat, paneel, tablet - Type Bakeliet
Bindmiddel van asbestmateriaal	Bitumen (roofing, teer, asfalt)
Gebondenheid op basis van bindmiddel	Hecht
Hoeveelheid (gewicht - aantal)	• 0,10 kg - 1 stuk
Totaal gewicht	0,10 kg

Eenvoudig bereikbaar	Ja
Bevestigingswijze	<ul style="list-style-type: none">• Geschroefd
Identificatiemethode	Vaststelling zonder monstername
Destructieve handeling voor identificatie	Nee

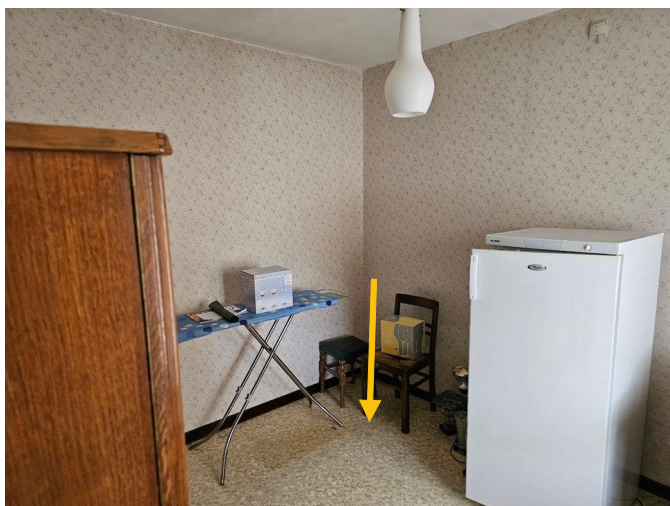
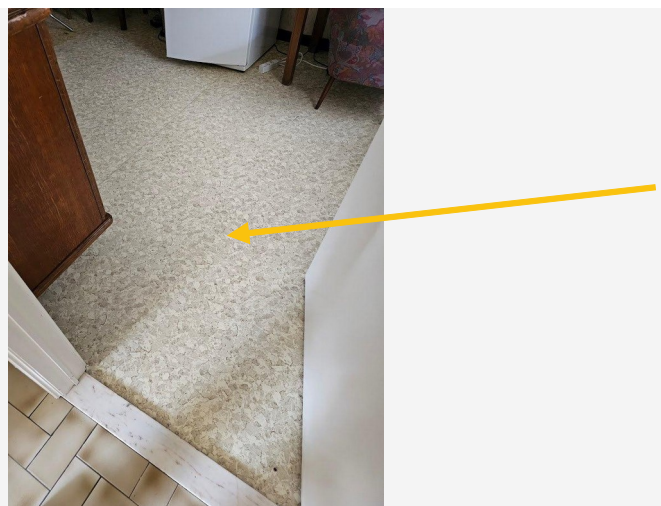
Beschrijving	Vloerzeil beneden
Omgeving	Binnen
Primaire drager	Vloer
Asbestmateriaal	Prefab - afwerking - Vloerzeil
Bindmiddel van asbestmateriaal	Kunststof of -hars
Gebondenheid op basis van bindmiddel	Hecht
Hoeveelheid (oppervlakte - aantal)	<ul style="list-style-type: none">10,50 m² - 1 stuk
Totale oppervlakte	10,50 m ²
Eenvoudig bereikbaar	Ja
Bevestigingswijze	<ul style="list-style-type: none">Verlijmd, ingegoten, versmeerd
Identificatiemethode	Vaststelling met bewijsdocument, zonder monsternamen

Destructieve handeling voor identificatie	Nee
Opmerking	<p>Hetzelde vloerzeil is bovengebruikt.</p> <p>Bij staalname van het zeil en lijm is dit asbesthoudend / chrysotiel gebleken.</p> <p>Ik pas het principe van overzetting toe om ook deze toepassing als asbesthoudend aan te duiden gezien deze toepassingen in dezelfde constructieperiode geplaatst zijn.</p>

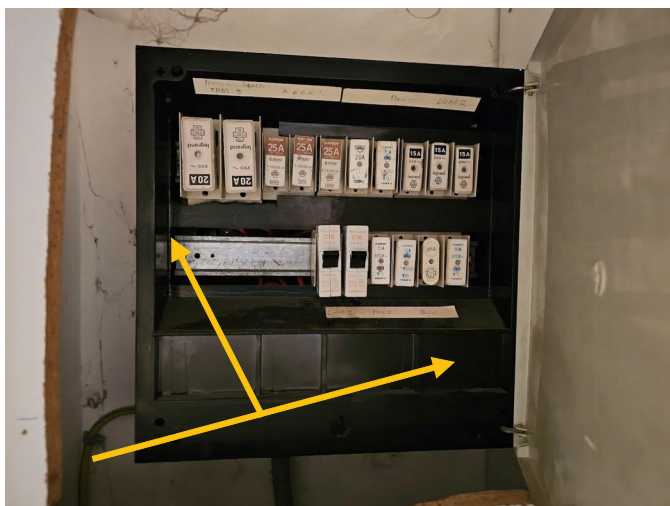
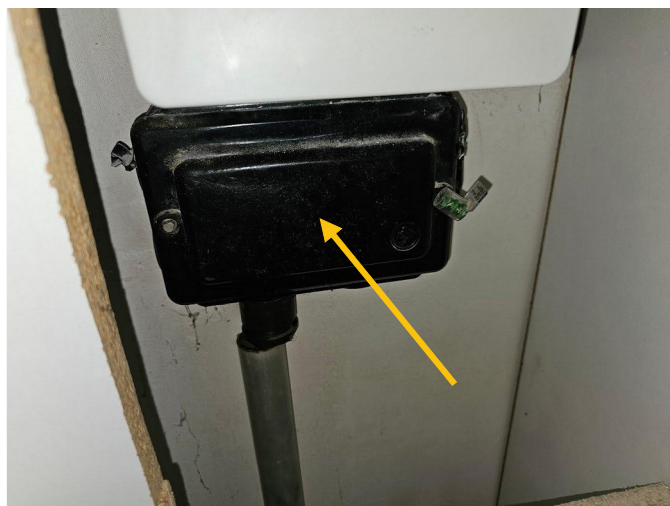
Beschrijving	Zekeringkast
Omgeving	Binnen
Primaire drager	Communicatie en elektrische infrastructuur en uitrusting
Asbestmateriaal	Plaat, paneel, tablet - Type Bakeliet
Bindmiddel van asbestmateriaal	Kunststof of -hars
Gebondenheid op basis van bindmiddel	Hecht
Hoeveelheid (oppervlakte - dikte - aantal)	• 0,50 m ² - 1,00 cm - 1 stuk
Totaal volume	0,005 m ³
Eenvoudig bereikbaar	Ja
Bevestigingswijze	• Geschroefd
Identificatiemethode	Vaststelling zonder monsternamen
