# Asbestinventarisatetest

Melkweglaan 10, 9800 Deinze

Attestnummer : 20241120-000016.000

Uitgegeven op : 20.11.2024

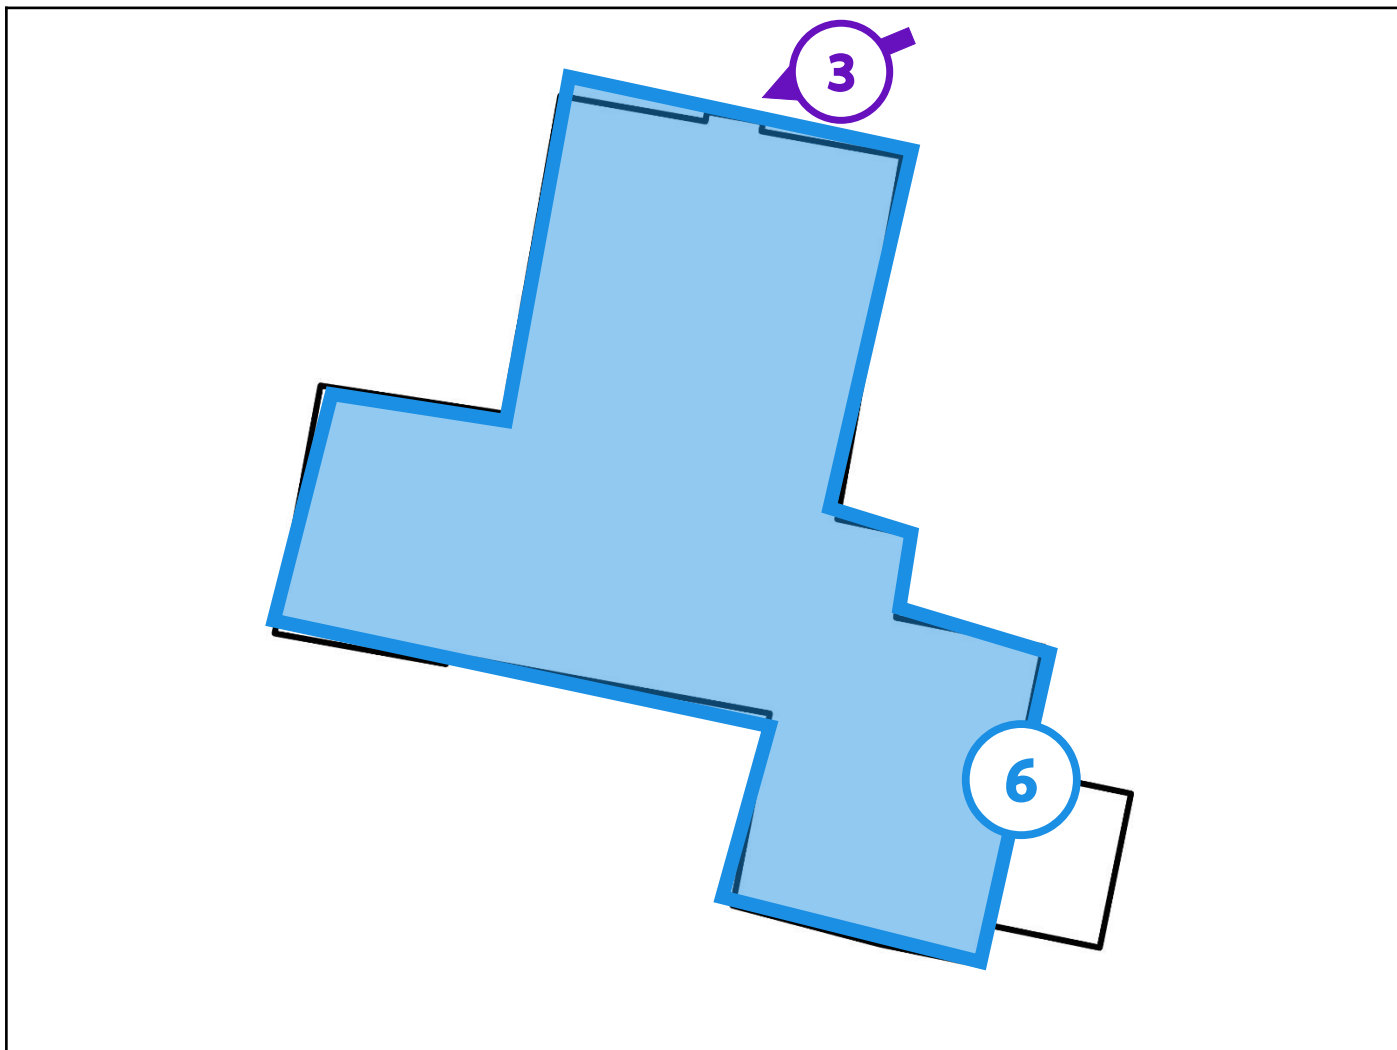
## Plan 1.1: Dak

Beschrijving	Type	Actie
3. Schouw	Beperking	-
6. Roofing	Geen asbest	-

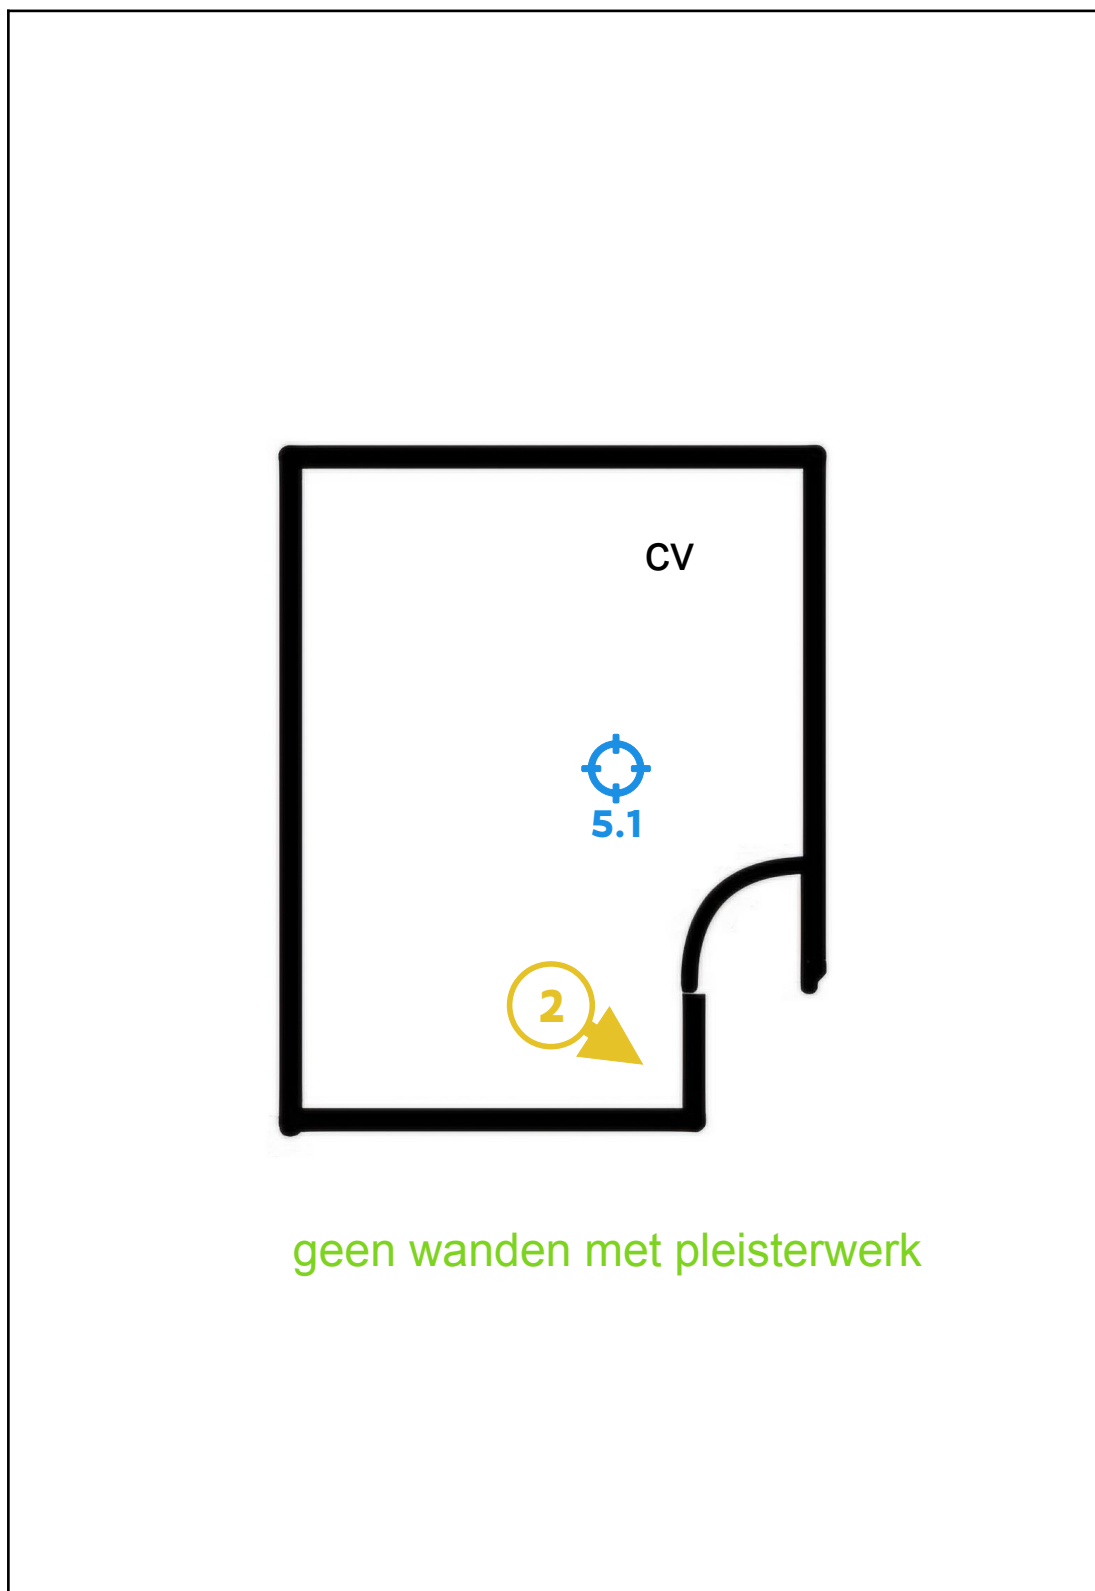
## Plan 1.4: Garage

2. Elektrische meter	Asbestmateriaal	Zorgvuldig beheren
5. Pleisterwerk plafonds	Geen asbest	-
5.1 Code: MM2	Mengmonster	-

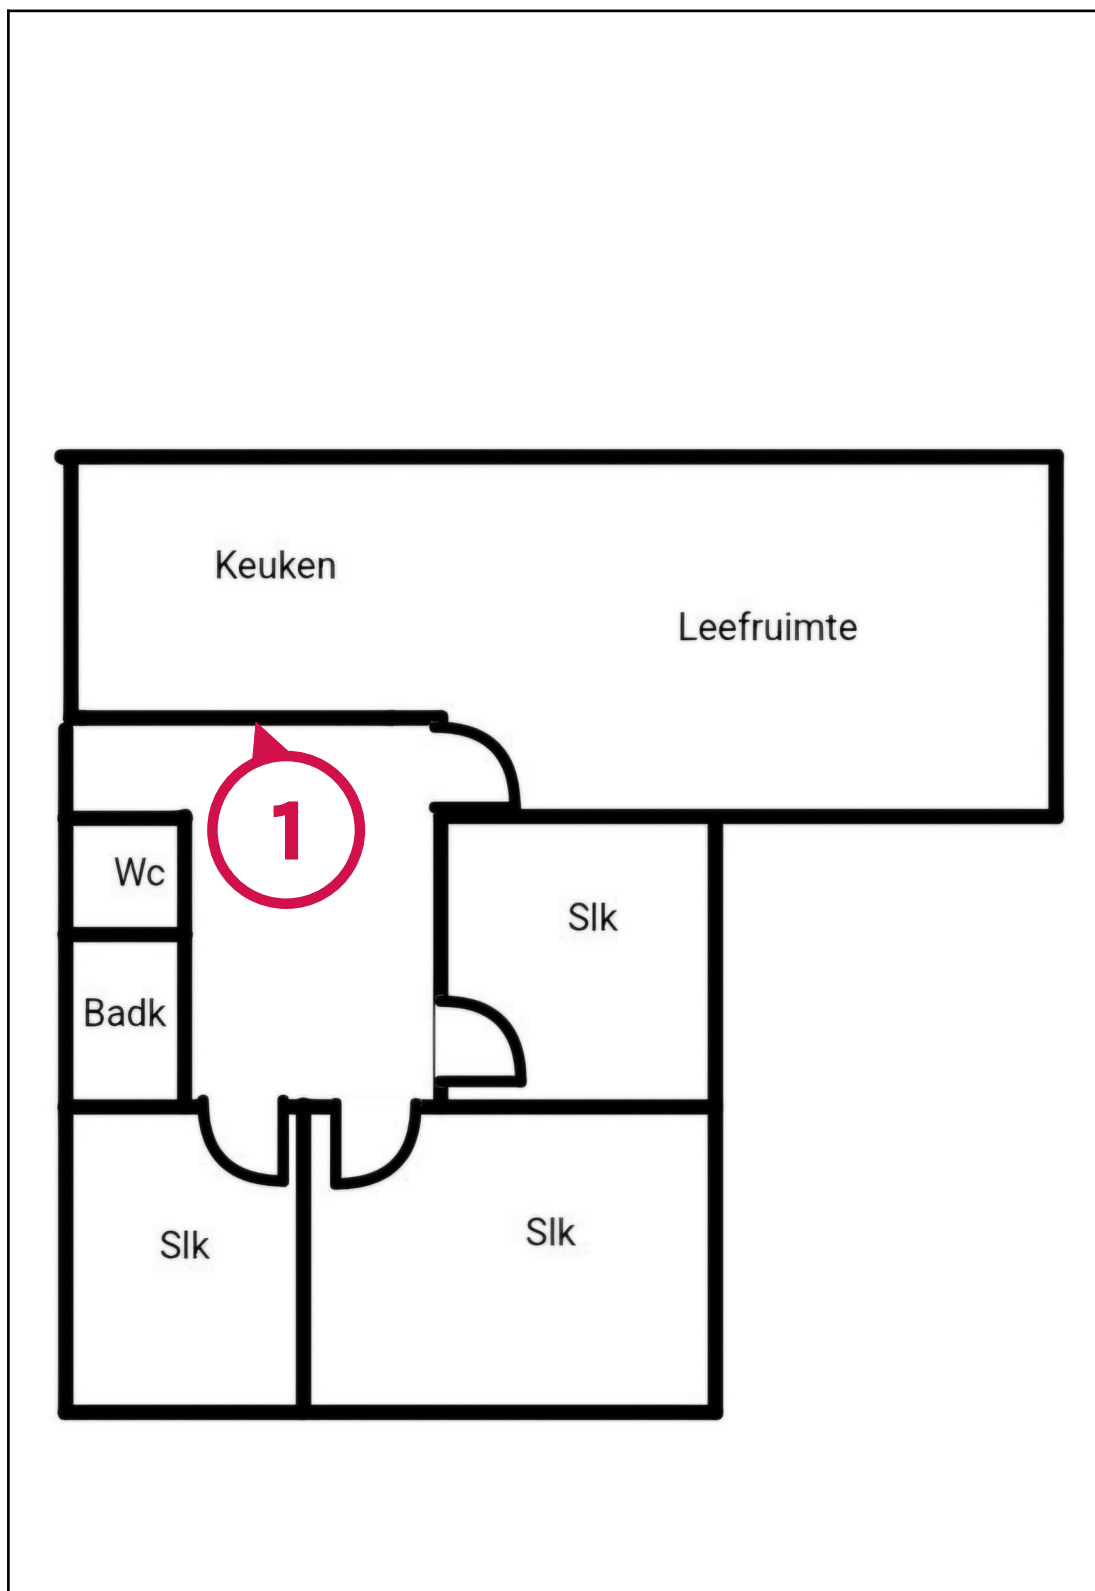
## Plan 1.6: Gelijkvloers

1. Pakking radiatoren

Asbestmateriaal

Dringend verwijderen

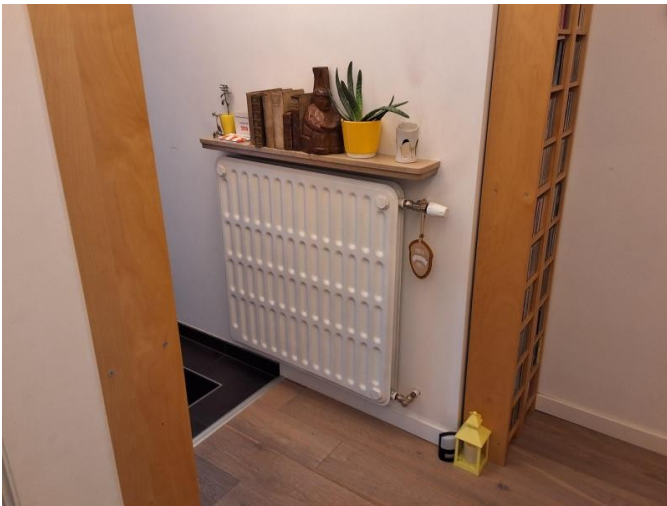
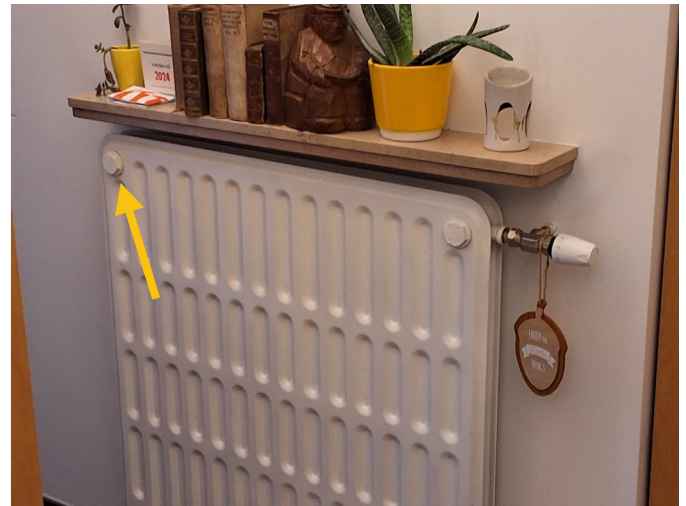
Het asbestmateriaal valt onder de mijlpaal van 2034.

**Dringend verwijderen**

Eindbeoordeling materiaalrisico	Hoog materiaalrisico en/of hoge kans op vezelvrijgave
---------------------------------	---

Gebondenheid	Categorie 2: niet-hechtgebonden met matrix
Asbestsoort (vezeltype)	Crocidoliet aanwezig
Asbestconcentratie	Hoog ( $\geq 50\%$ )
Afschermingsgraad van het gehele materiaal	Geheel of deels (ook) vrij aan de binnenlucht
Toestand van het materiaal	Licht beschadigd, licht verweerd. Intact calciumsilicaatmateriaal of categorie III 'gebondenheid'

Beschrijving	Pakking radiatoren
Omgeving	Binnen
Primaire drager	Ruimteverwarming
Asbestmateriaal	Pakking, dichting
Bindmiddel van asbestmateriaal	Karton - papier - viltachtig
Gebondenheid op basis van bindmiddel	Niet-hechtgebonden
Hoeveelheid (gewicht - aantal)	<ul style="list-style-type: none"><li>• 0,50 kg - 1 stuk</li></ul>
Totaal gewicht	0,50 kg
Eenvoudig bereikbaar	Ja
Bevestigingswijze	<ul style="list-style-type: none"><li>• Geklemd</li></ul>
Identificatiemethode	Vaststelling zonder monstername
Destructieve handeling voor identificatie	Nee
Opmerking	De hoeveelheid is een schatting en kan afwijken van de werkelijke toestand. Dezelfde radiatoren komen voor doorheen de woning

- Zorg voor een veilig beheer. Vermijd het beschadigen van het asbestmateriaal. Controleer de toestand jaarlijks op wijzigingen.

- Eenvoudige handelingen: mag via doe-het-zelf of door werknemer(s) met opleidingsattest eenvoudige handelingen  
Deze toepassing kan door een aannemer die over een opleidingsattest eenvoudige handelingen beschikt of door een particulier (doe-het-zelf), verwijderd worden indien er geen verhoogd risico op vrijgave van asbestvezels (max. concentratie 0,01 vezels/cm<sup>3</sup> - CODEX Art. VI.3-54) ontstaat en de toepassing voorafgaand wordt gefixeerd/bevochtigd; de individuele elementen zonder machinale werktuigen en zonder breken of gooien een voor een losgemaakt worden; en ten slotte in gesloten verpakking weggevoerd worden naar een erkend afvalpunt (recyclagepark).

In de zone mogen geen derden en/of minderjarigen aanwezig zijn en moet elke betrokken persoon steeds gepaste persoonlijke beschermingsmiddelen (P3-gelaatsmasker + handschoenen) dragen.

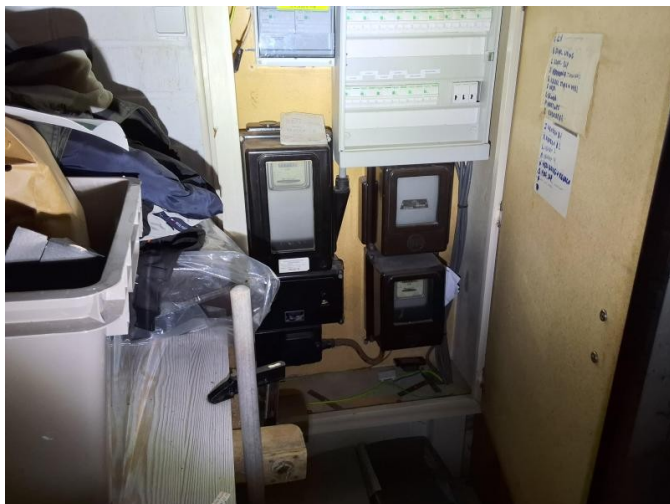
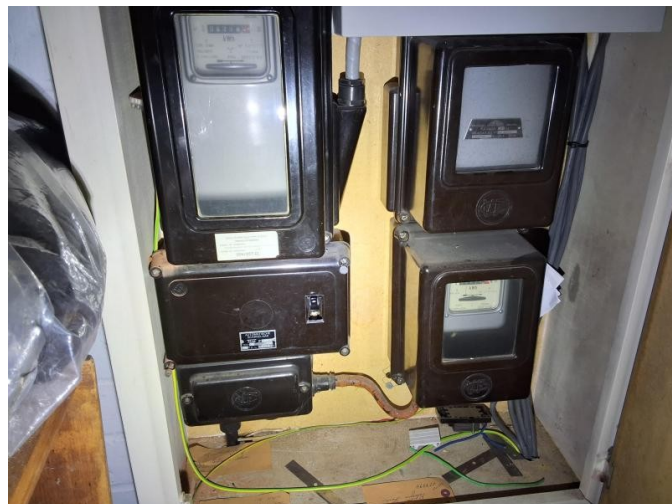
Het asbestmateriaal valt onder de mijlpaal van 2040.

Zorgvuldig beheren

Eindbeoordeling materiaalrisico	Zeer laag materiaalrisico en/of zeer lage kans op vezelvrijgave
---------------------------------	---

Gebondenheid	Categorie 1: hechtgebonden in oorsprong
Asbestsoort (vezeltype)	Crocidoliet aanwezig
Asbestconcentratie	Laag (< 50%)
Afschermingsgraad van het gehele materiaal	Stootvaste afscherming of omkasting
Toestand van het materiaal	Onbeschadigd, niet verweerd

Beschrijving	Elektrische meter
Omgeving	Binnen
Primaire drager	Communicatie en elektrische infrastructuur en uitrusting
Asbestmateriaal	Plaat, paneel, tablet - Type Bakeliet
Bindmiddel van asbestmateriaal	Kunststof of -hars
Gebondenheid op basis van bindmiddel	Hecht
Hoeveelheid (oppervlakte - dikte - aantal)	<ul style="list-style-type: none"><li>• 0,20 m<sup>2</sup> - 1,00 cm - 1 stuk</li></ul>
Totaal volume	0,002 m <sup>3</sup>
Eenvoudig bereikbaar	Ja
Bevestigingswijze	<ul style="list-style-type: none"><li>• Geklemd</li><li>• Geschroefd</li></ul>
Identificatiemethode	Vaststelling zonder monsternamen
Destructieve handeling voor identificatie	Nee
Opmerking	De hoeveelheid is een schatting en kan afwijken van de werkelijke toestand.

- Zorg voor een veilig beheer. Vermijd het beschadigen van het asbestmateriaal. Controleer de toestand jaarlijks op wijzigingen.

- Eenvoudige handelingen: mag via doe-het-zelf of door werknemer(s) met opleidingsattest eenvoudige handelingen  
Te verwijderen door de netbeheerder.

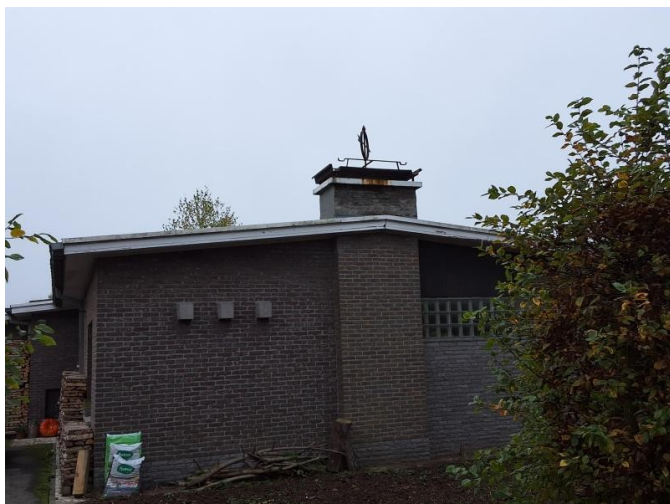
*Situeringfoto*

**Reden:** Het te onderzoeken materiaal situeert zich hoger dan 3,50 m te rekenen vanaf een veilige ondergrond

**Uitleg van de asbestdeskundige:** De schouw bevat binnenin mogelijk een asbestcement rookgaskanaal. Laat dit onderzoeken bij eventuele werken.

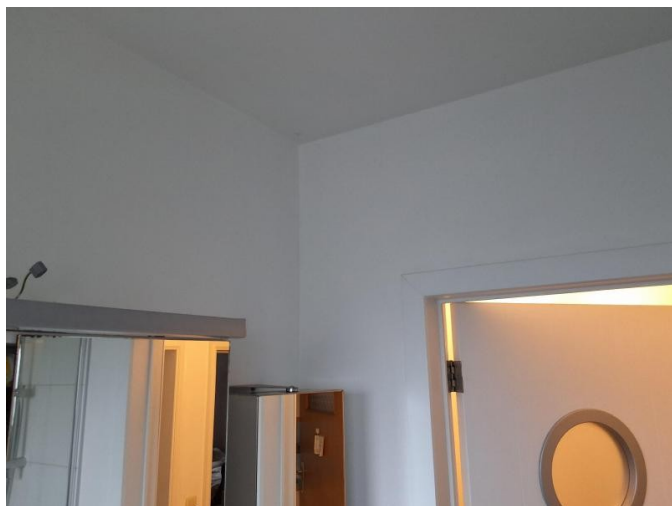
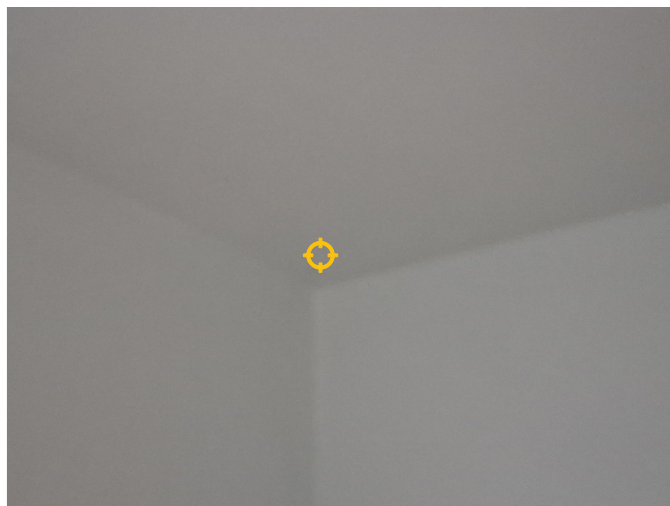
## Fiche 5: Pleisterwerk plafonds

Geen asbest

#	Type	Referentie	Resultaat
5.1	Mengmonster	MM2	Geen asbest

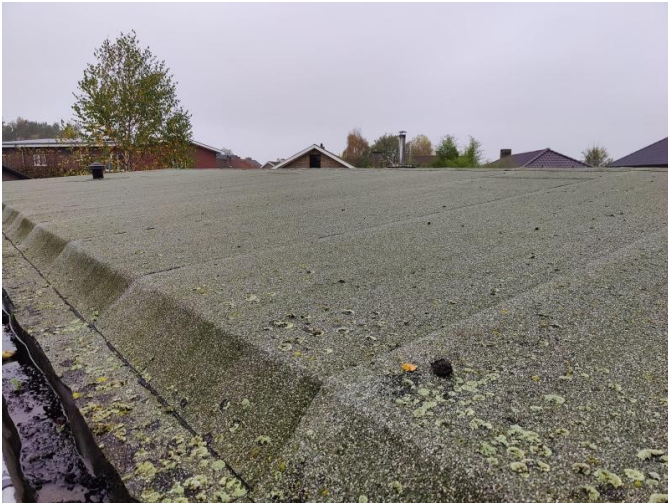
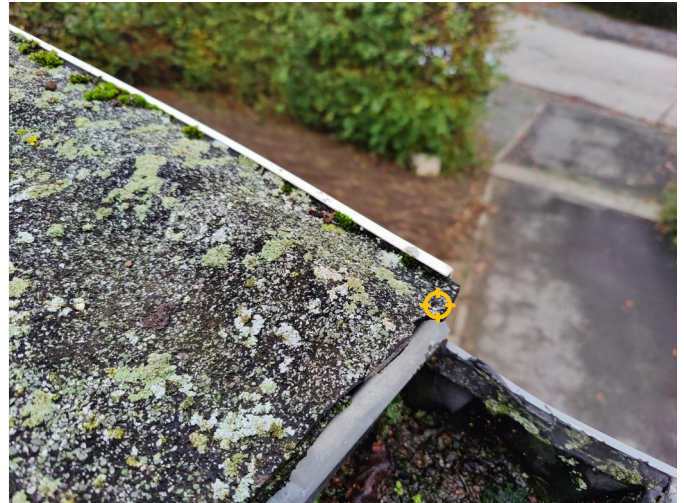
## Fiche 6: Roofing

Geen asbest

#	Type	Referentie	Resultaat
6.1	Puntmonster	MM3	Geen asbest
