Asbestinventarisatetest

Goedstraat 20, 9800 Deinze

Attestnummer : 20240422-000035.002

Uitgegeven op : 22.04.2024

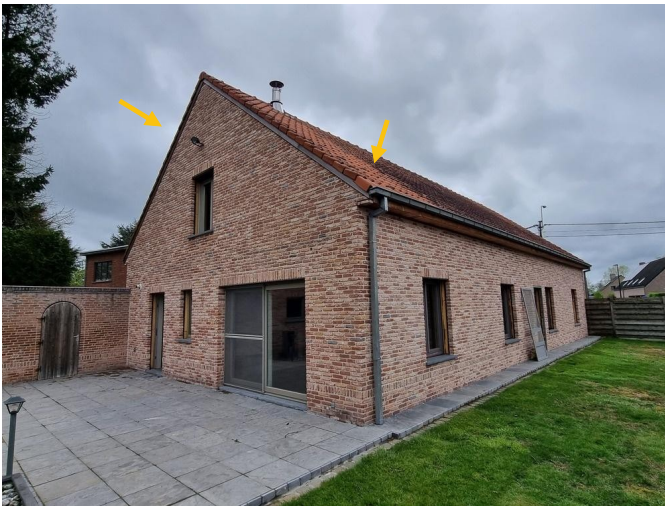
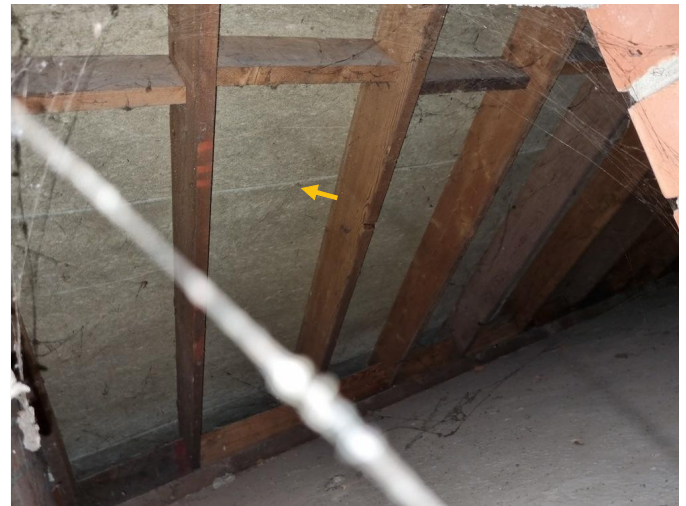
Overzichtsfoto

Detailfoto

Eindbeoordeling materiaalrisico	Zeer laag materiaalrisico en/of zeer lage kans op vezelvrijgave
---------------------------------	---

Gebondenheid	Categorie 1: hechtgebonden in oorsprong
Asbestsoort (vezeltype)	Alleen chrysotiel
Asbestconcentratie	Laag (< 50%)
Afschermingsgraad van het gehele materiaal	Niet stootvaste afscherming
Toestand van het materiaal	Licht beschadigd, licht verweerd. Intact materiaal type Pical – asbestboard of categorie III 'gebondenheid'

#	Type	Referentie	Resultaat
1.1	Puntmonster	2-PM-OD-PRO	Chrysotiel

Beschrijving	Onderdak
Omgeving	Grenst aan binnen- en buitenlucht
Primaire drager	Schuin dak
Asbestmateriaal	Plaat, paneel, tablet - Type Menuiserite

Bindmiddel van asbestmateriaal	Cement
Gebondenheid op basis van bindmiddel	Hecht
Hoeveelheid (oppervlakte - dikte - aantal)	<ul style="list-style-type: none"> • 240,00 m² - 0,30 cm - 1 stuk
Totaal volume	0,72 m ³
Eenvoudig bereikbaar	<p>Nee</p> <ul style="list-style-type: none"> • Het asbestmateriaal is bedekt (uitgezonderd laag verf, coating, behang, kunststof, textiel) en het wegnemen van het bedekkende materiaal kan niet zonder het bedekkende materiaal te beschadigen.
Bevestigingswijze	<ul style="list-style-type: none"> • Genageld, geniet
Identificatiemethode	Vaststelling met monsternamen
Destructieve handeling voor identificatie	Nee
Opmerking	Hoeveelheid is een schatting.

- Zorg voor een veilig beheer en verwijder dit asbestmateriaal wanneer het bij werken eenvoudig bereikbaar wordt. Controleer de toestand jaarlijks op wijzigingen.

- Eenvoudige handelingen: mag via doe-het-zelf of door werknemer(s) met opleidingsattest eenvoudige handelingen
In principe mag u zelf hechtgebonden asbest verwijderen op voorwaarde dat de asbesttoepassing niet verder beschadigd raakt en er niemand anders in de buurt is. Maak dan de platen vochtig en fixeer alle breukvlakken met een fixermiddel alvorens te verwijderen in daartoe bestemde zakken, dubbel verpakt. Maar aangezien verwijdering van onderdakplaten zonder beschadiging heel moeilijk is met een verhoogde kans op asbestvezelvrijgave luidt het advies om dit te laten doen door opgeleid personeel zoals erkende asbestverwijderaars.

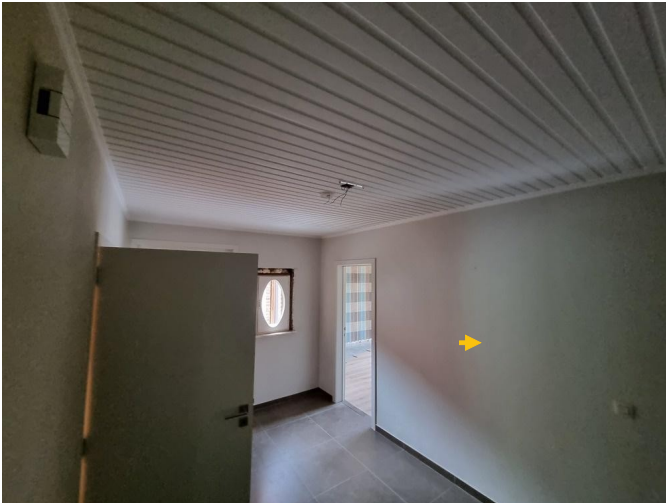
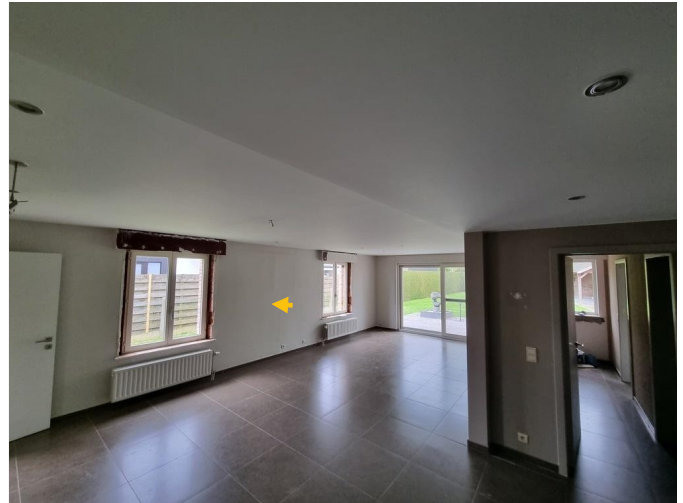
Overzichtsfoto

Detailfoto

Geen asbest

#	Type	Referentie	Resultaat
2.1	Mengmonster	1-MM-PM-PRO	Geen asbest

Beschrijving	Pleisterwerk muren
Omgeving	Binnen
Primaire drager	Binnenwand
Bindmiddel van materiaal	Gips - kalk

Gebondenheid op basis van bindmiddel	Niet-hechtgebonden
Hoeveelheid (oppervlakte - dikte - aantal)	• 150,00 m ² - 0,50 cm - 1 stuk
Totaal volume	0,75 m ³
Identificatiemethode	Vaststelling met monstername
Destructieve handeling voor identificatie	Nee
Opmerking	Hoeveelheid is een schatting.
