Asbestinventarisatetest

Kouter 262, 9800 Deinze

Attestnummer : 20240501-000675.000

Uitgegeven op : 01.05.2024

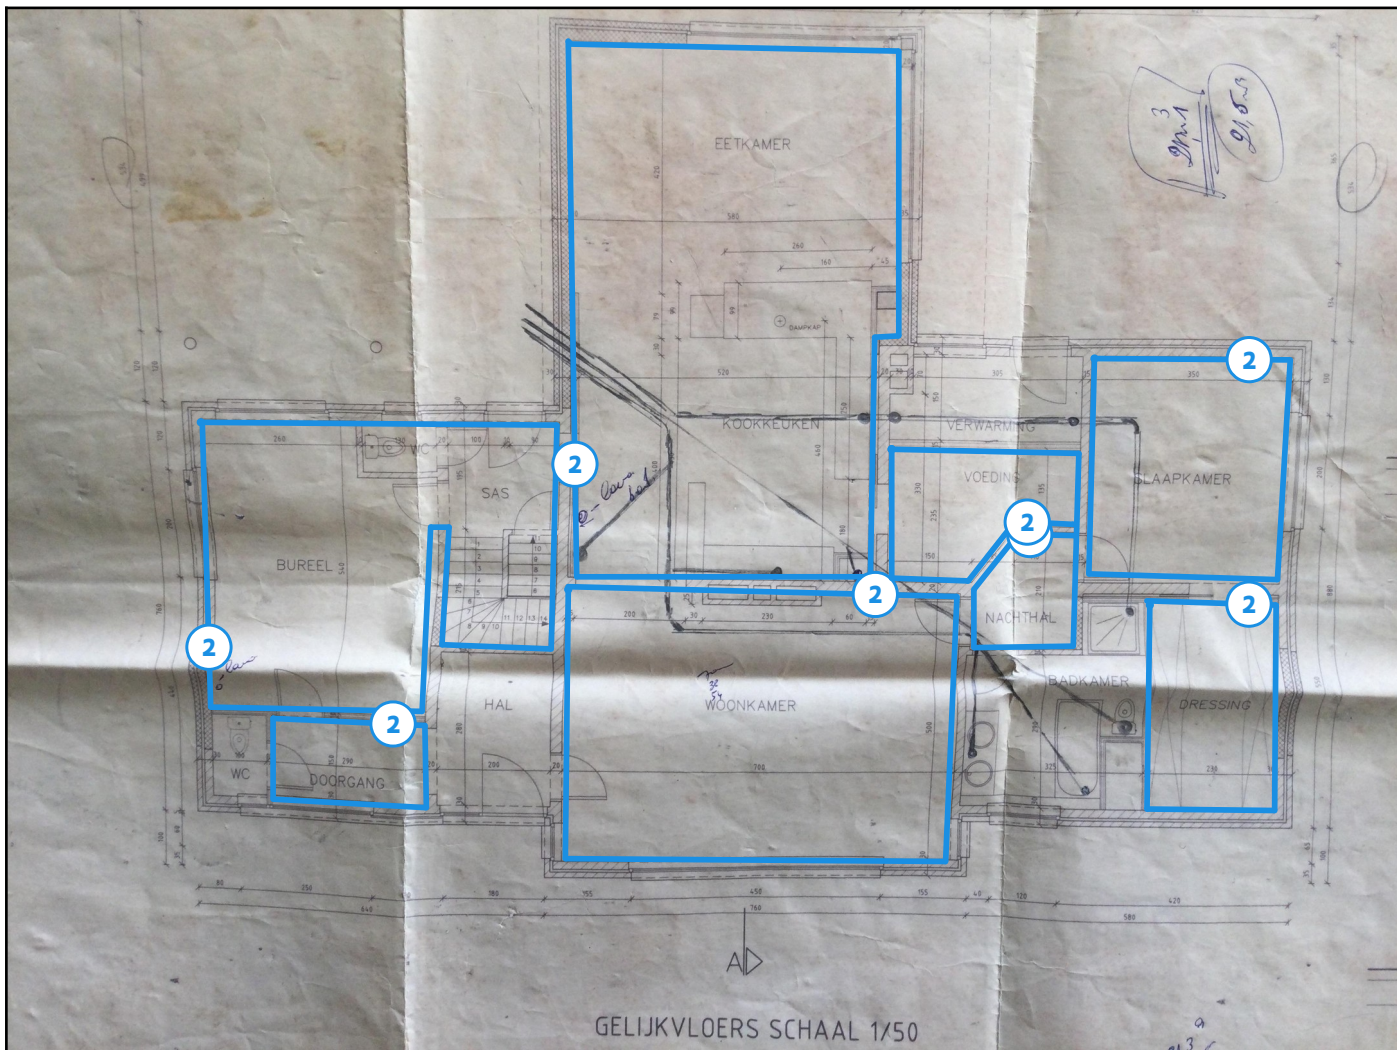
Plan 1.1: image

Beschrijving	Type	Actie
2. Pleister (muren)	Geen asbest	-

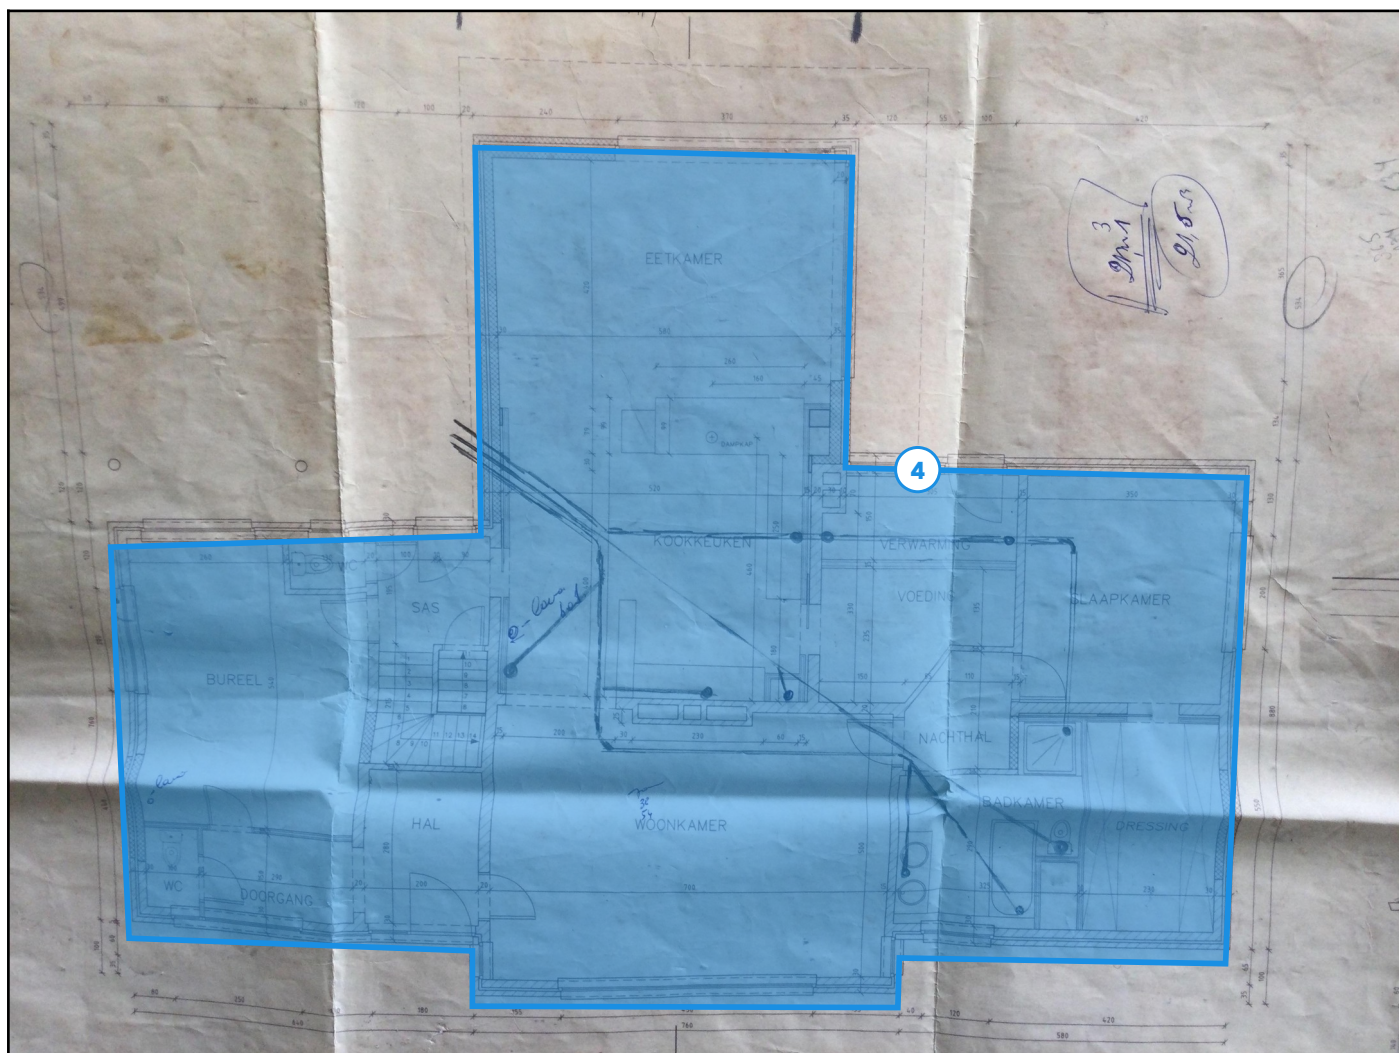
Plan 1.2: image

Beschrijving	Type	Actie
4. Onderdak	Geen asbest	-

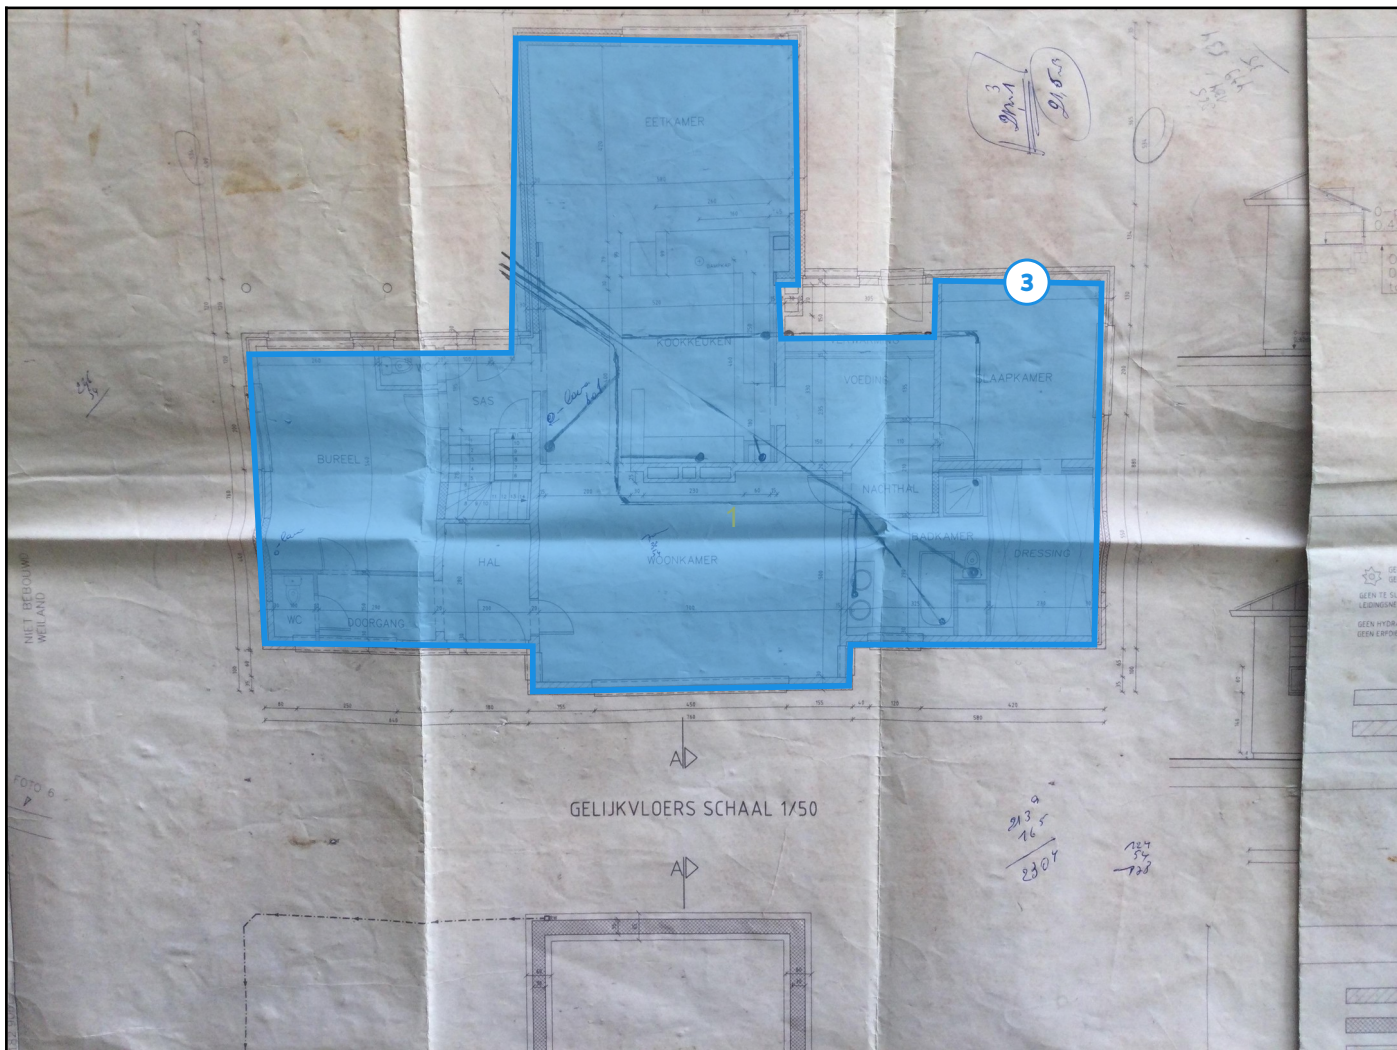
Plan 1.3: image

Beschrijving	Type	Actie
1. Koord (houtkachel)	Asbestmateriaal	Verwijderen
3. Pleister (plafond)	Geen asbest	-

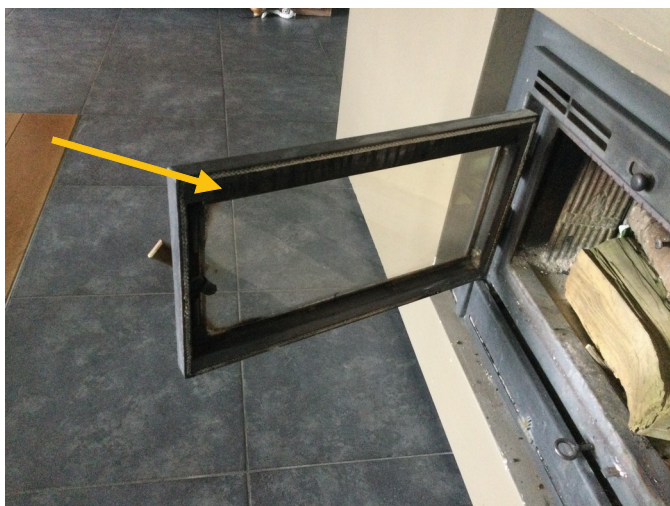
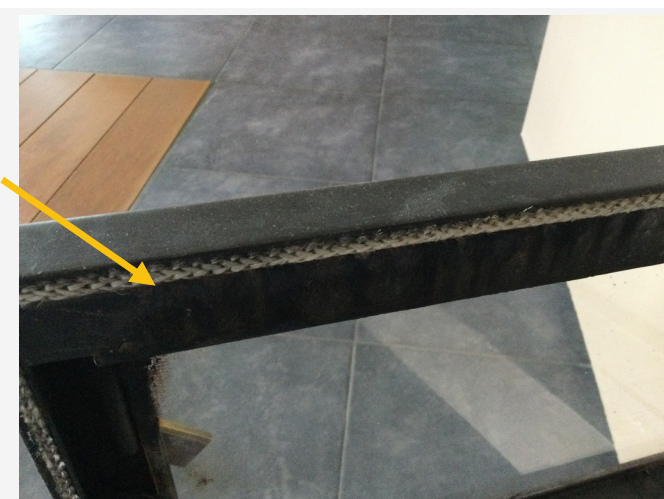
Overzichtsfoto

Detailfoto

Eindbeoordeling materiaalrisico	Verhoogd materiaalrisico en/of verhoogde kans op vezelvrijgave
---------------------------------	--

Gebondenheid	Categorie 3: niet-hechtgebonden met weinig of geen matrix
Asbestsoort (vezeltype)	Alleen chrysotiel
Asbestconcentratie	Hoog ($\geq 50\%$)
Afschermingsgraad van het gehele materiaal	Geheel of deels (ook) vrij aan de binnenlucht
Toestand van het materiaal	Licht beschadigd, licht verweerd. Intact materiaal type Pical – asbestboard of categorie III 'gebondenheid'

Beschrijving	Koord (houtkachel)
Omgeving	Binnen
Primaire drager	Ruimteverwarming
Asbestmateriaal	Koord, lint, band, strip
Bindmiddel van asbestmateriaal	Weinig of geen bindmiddel (textiel, bevloking, ...)
Gebondenheid op basis van bindmiddel	Niet-hechtgebonden
Hoeveelheid (lengte - omtrek - aantal)	<ul style="list-style-type: none">2,00 m - 1,50 cm - 1 stuk
Totale oppervlakte	0,03 m ²
Eenvoudig bereikbaar	Ja
Bevestigingswijze	<ul style="list-style-type: none">Geklemd

Identificatiemethode	Vaststelling zonder monstername
Destructieve handeling voor identificatie	Nee

Actie

Het asbestmateriaal valt onder de mijlpaal van 2034.

Verwijderen

- Zorg voor een veilig beheer. Vermijd het beschadigen van het asbestmateriaal. Controleer de toestand jaarlijks op wijzigingen.

- Eenvoudige handelingen: mag via doe-het-zelf of door werknemer(s) met opleidingsattest eenvoudige handelingen
"Eenvoudig om in 1 geheel te verwijderen.

Dit volgens de Codex over het welzijn op het werk - Boek VI TITEL 3 ASBEST, artikel VI.3-54 bijlage VI3-2

Het is aan te raden om de nodige PBM's te dragen."

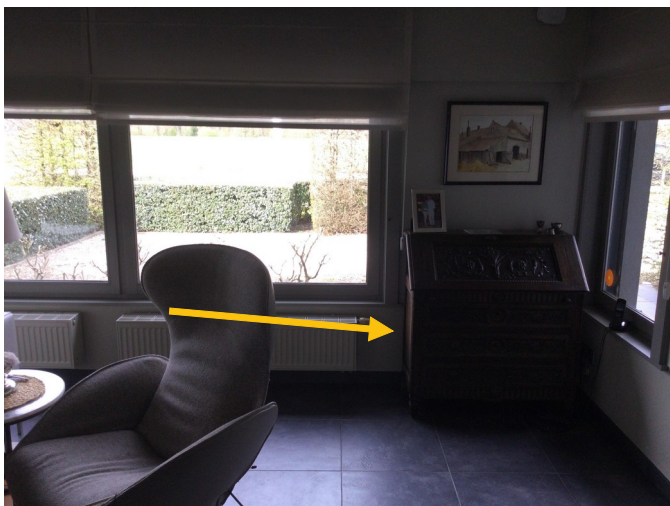
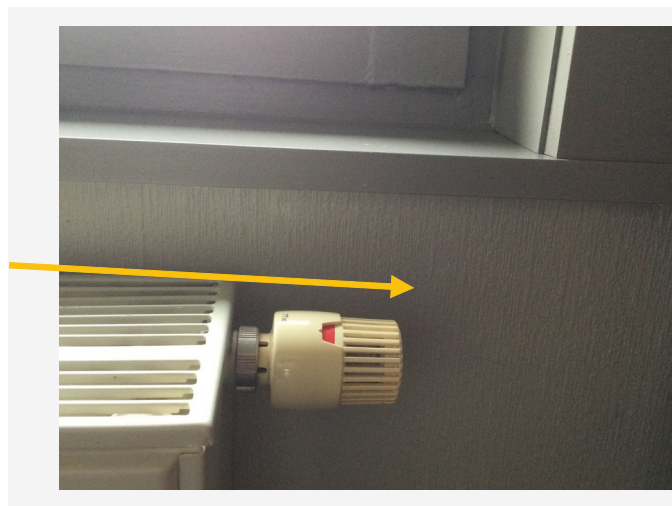
Fiche 2: Pleister (muren)

Overzichtsfoto

Detailfoto

Geen asbest

Beschrijving	Pleister (muren)
Omgeving	Binnen
Primaire drager	Binnenwand
Bindmiddel van materiaal	Gips - kalk
Gebondenheid op basis van bindmiddel	Niet-hechtgebonden
Identificatiemethode	Vaststelling met bewijsdocument, zonder monstername
Destructieve handeling voor identificatie	Nee

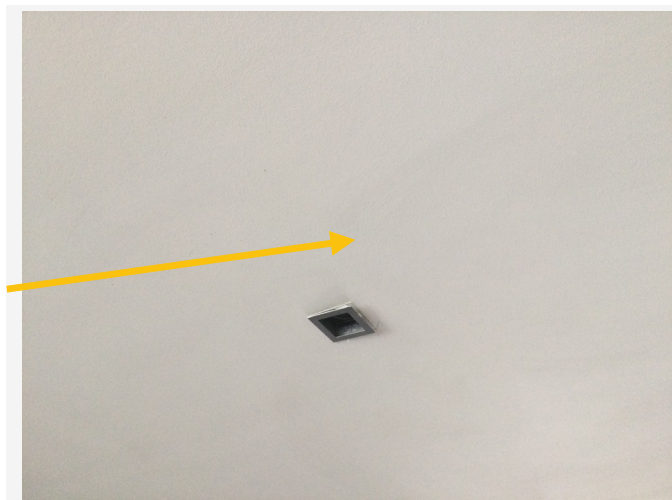
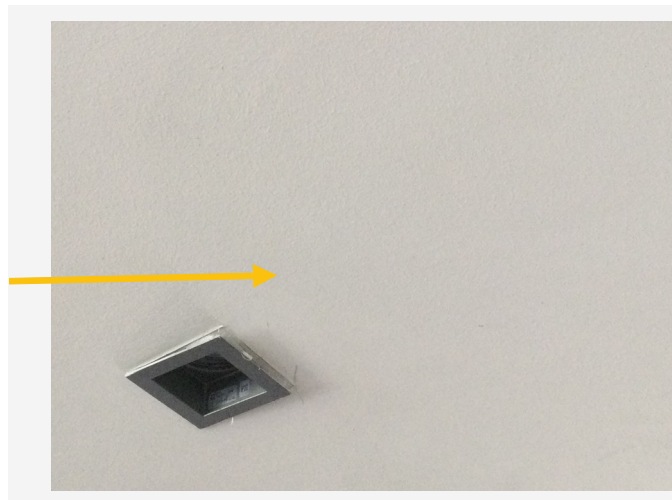
Fiche 3: Pleister (plafond)

Overzichtsfoto

Detailfoto

Geen asbest

Beschrijving	Pleister (plafond)
Omgeving	Binnen
Primaire drager	Plafond
Bindmiddel van materiaal	Gips - kalk
Gebondenheid op basis van bindmiddel	Niet-hechtgebonden
Identificatiemethode	Vaststelling met bewijsdocument, zonder monstername
Destructieve handeling voor identificatie	Nee

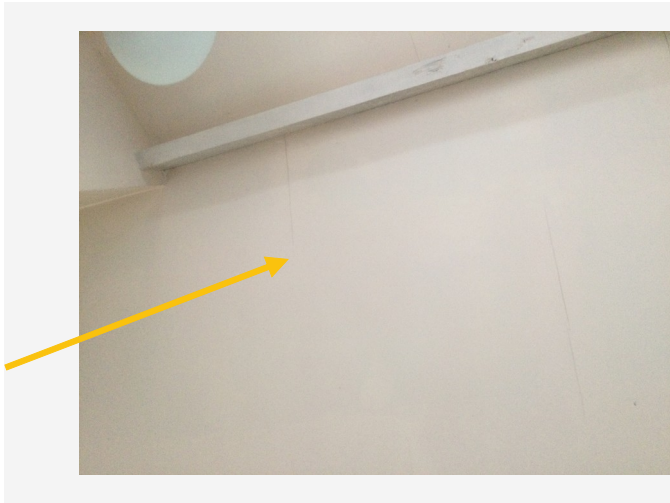
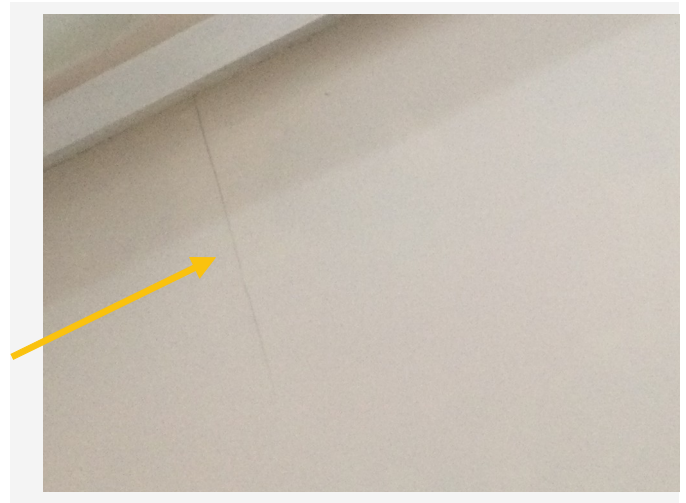
Overzichtsfoto

Detailfoto

Geen asbest

Beschrijving	Onderdak
Omgeving	Binnen
Primaire drager	Schuin dak
Bindmiddel van materiaal	Cement
Gebondenheid op basis van bindmiddel	Hecht
Identificatiemethode	Vaststelling met bewijsdocument, zonder monstername
Destructieve handeling voor identificatie	Nee
