Asbestinventarisatetest

Wakkense Heirweg 41, 9800 Deinze

Attestnummer : 20240418-000009.000

Niet-asbestveilig

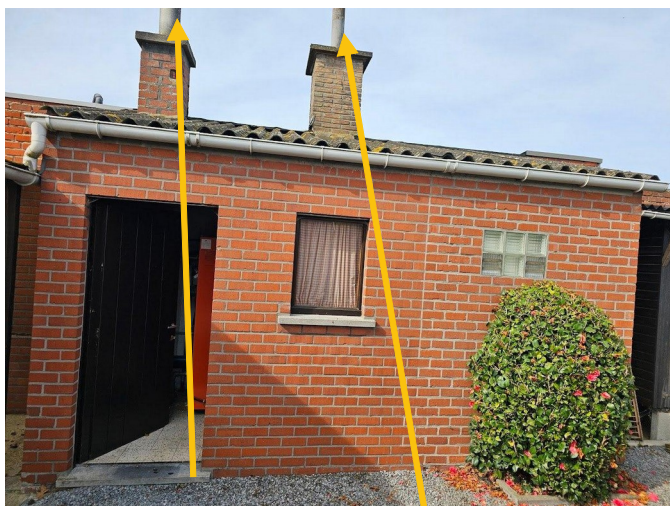
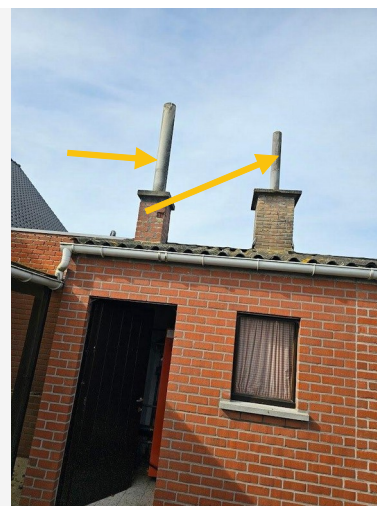
Beschrijving	Dak stooklokaal
Omgeving	Buiten
Primaire drager	Plat dak
Asbestmateriaal	Dak- en gevelbekleding - Golfplaat
Bindmiddel van asbestmateriaal	Cement
Gebondenheid op basis van bindmiddel	Hecht
Hoeveelheid (oppervlakte - aantal)	• 10,00 m ² - 1 stuk
Totale oppervlakte	10,00 m ²
Eenvoudig bereikbaar	Ja

Bevestigingswijze	• Geschroefd
Identificatiemethode	Vaststelling zonder monstername
Destructieve handeling voor identificatie	Nee

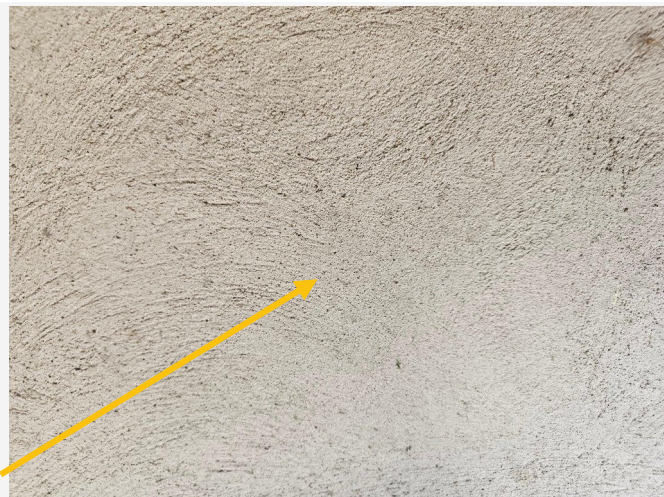
De wanden bestaan uit een zuivere cementering als vochtdichting

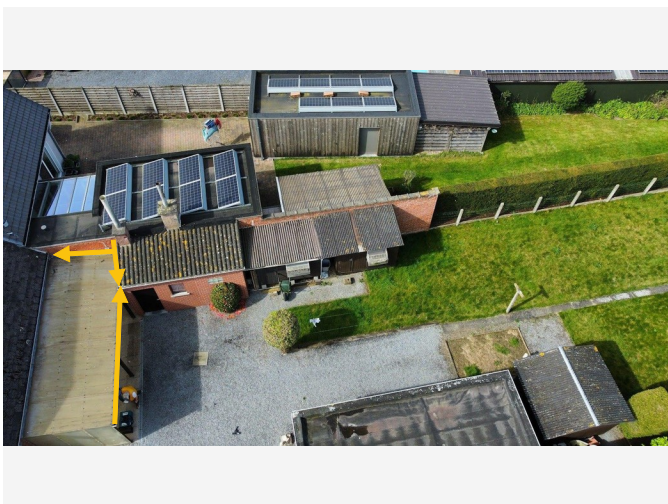
De buizen an sicht zijn van metaal / zink / PVC en aldus niet asbest verdacht noch houdend.

De afvoer van een golfplatendak loopt af in deze goot, daardoor zou deze ook kunnen gecontamineerd zijn.

Het is raadzaam bij vernieuwing deze buizen naar een erkend afval punt af te voeren als potentieel vervuild.

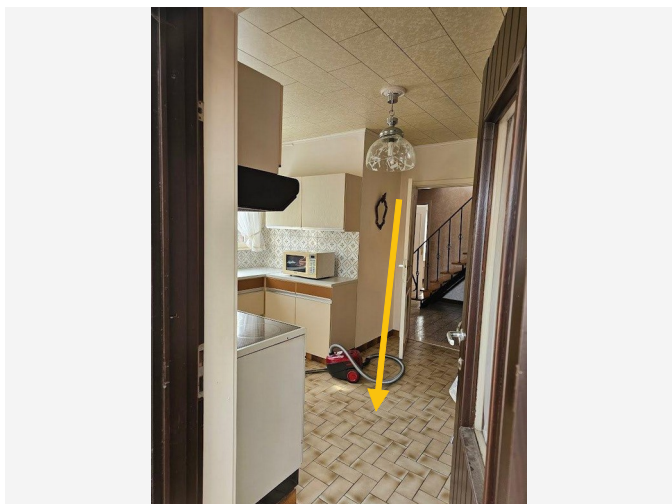
Gezien de constructie periode kan het zijn dat de lijm die gebruikt werd voor de plaatsing van tegels en / of plinten asbesthoudend is.

Indien men bij renovaties donkerbruine of zwarte lijm treft achter/ onder de tegels is het raadzaam een professional te raadplegen om dit te bemonsteren. Als dit een asbesttoepassing blijkt te zijn zal deze je kunnen informeren inzake verwijdering en afvoer.

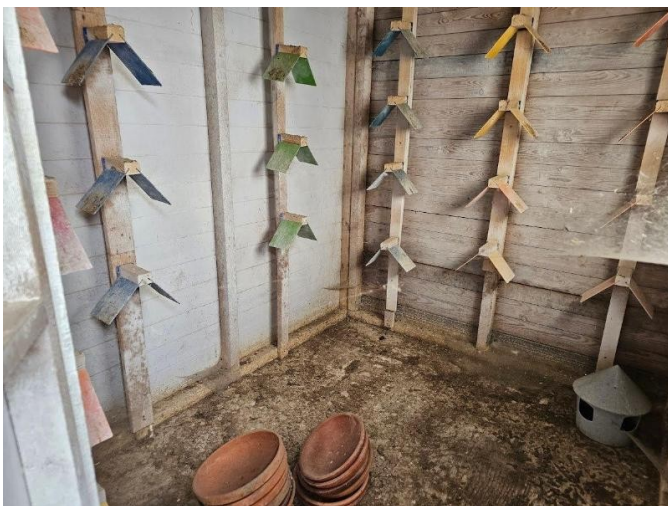
Bij nazicht bestaat de constructie uit hout en zijn er behoudens de golfplaten geen verdachte materialen vast te stellen.

In het tuinhuis staat oud hobbymateriaal van de duivensport en is er een scheidingswand in hout gebouwd. Noch bij de hobbymaterialen noch in de scheidingswanden zijn er verdachte materialen vastgesteld.

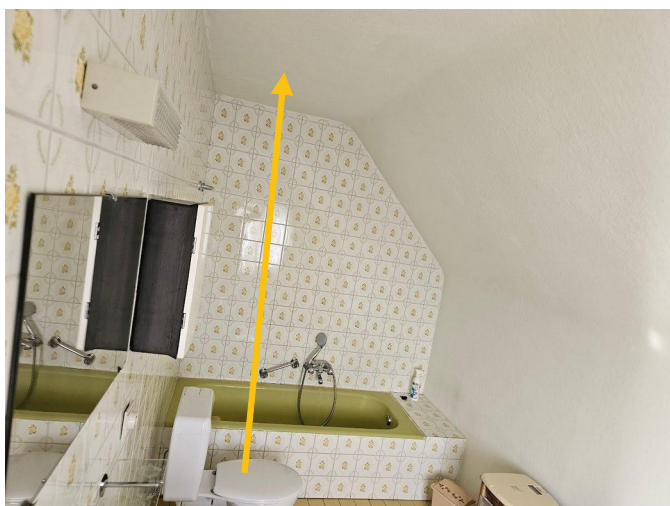
Alle binnenwanden, afkastingen van het dak en plafonds op de eerste verdieping zijn gipskarton wanden en aldus niet verdacht

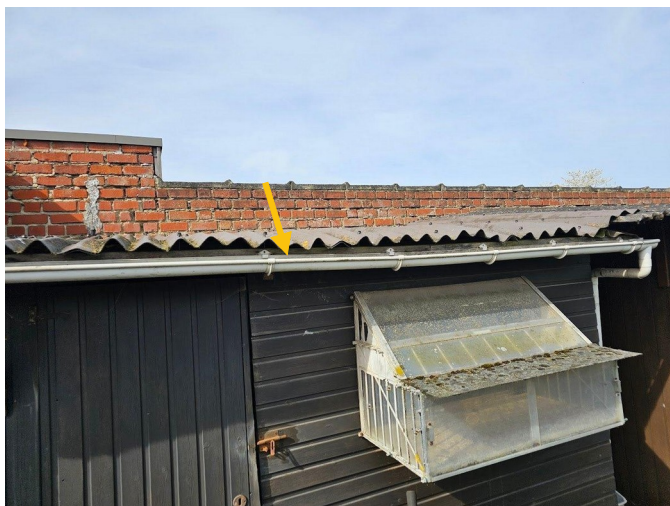
De buizen an sicht zijn van PVC en aldus niet asbest verdacht noch houdend.

Echter voeren ze water af van een potentieel gecontamineerd dak en kunnen deze buizen ook vervuild zijn.

Bij renovatie is het raadzaam deze als asbestafval te behandelen en af te voeren.

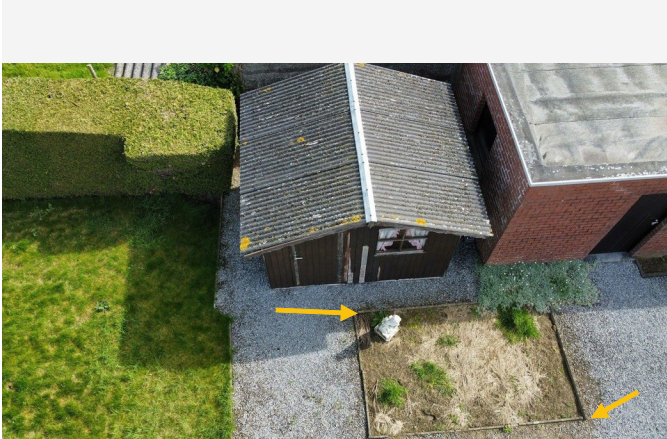
De verschillende afboordingen zijn niet verdacht. Alle foto's werden bijgevoegd in de software van Ovam.

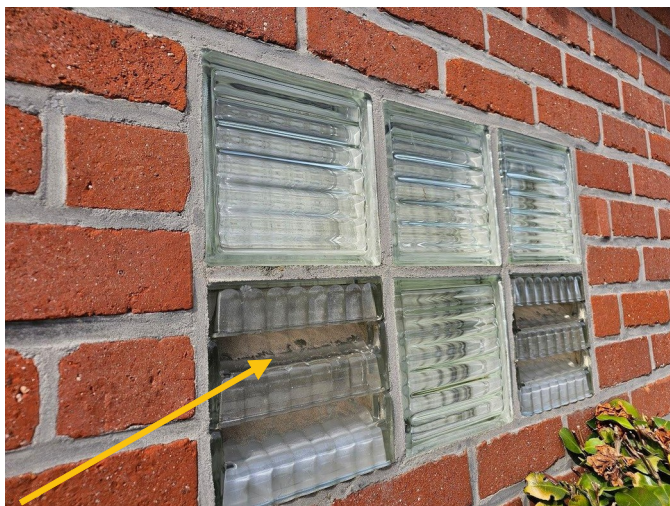
Een glastegel kan asbesthoudend zijn.

Omdat staalname zonder restschade in deze situatie niet mogelijk is deze adviesfiche.

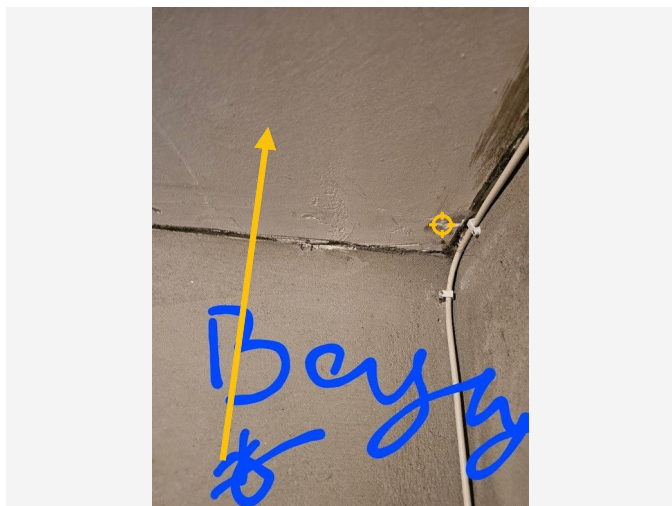
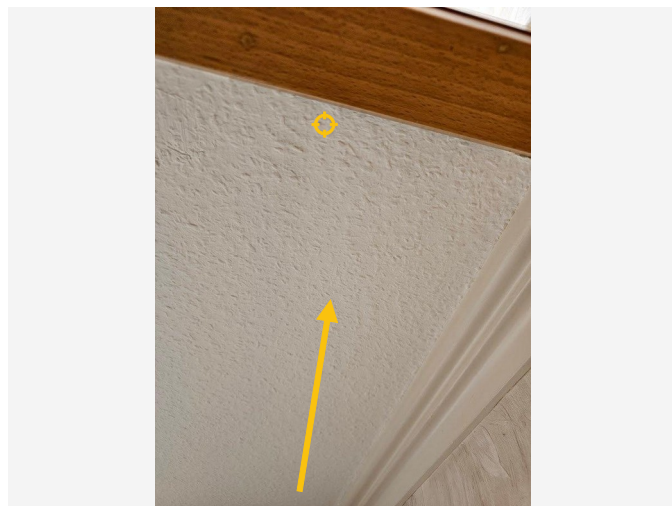
Geen asbest

Beschrijving	Pleister plafonds
Omgeving	Binnen
Primaire drager	Plafond
Bindmiddel van materiaal	Gips - kalk

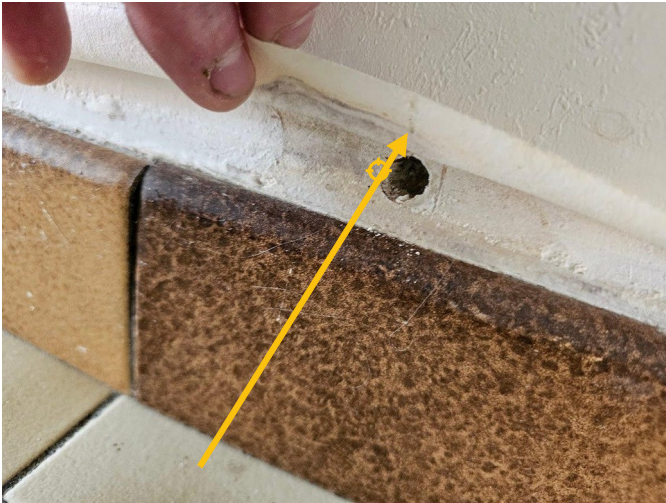
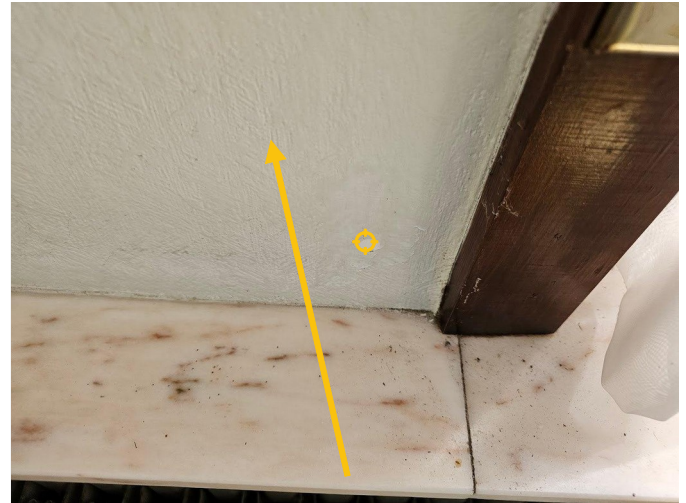
Geen asbest

Beschrijving	Pleister Wanden
Omgeving	Binnen
Primaire drager	Binnenwand

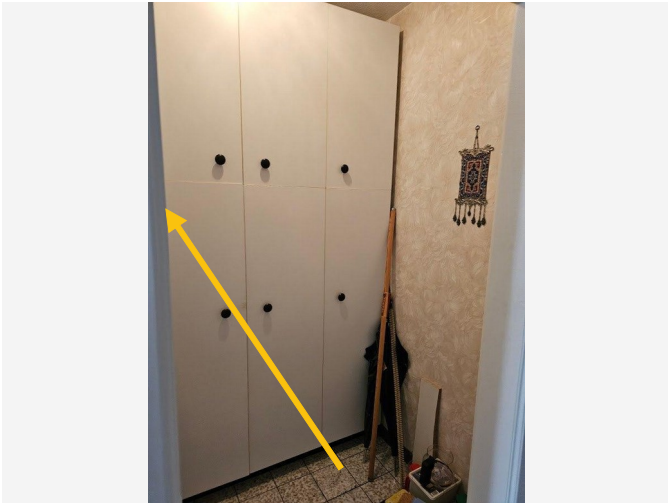
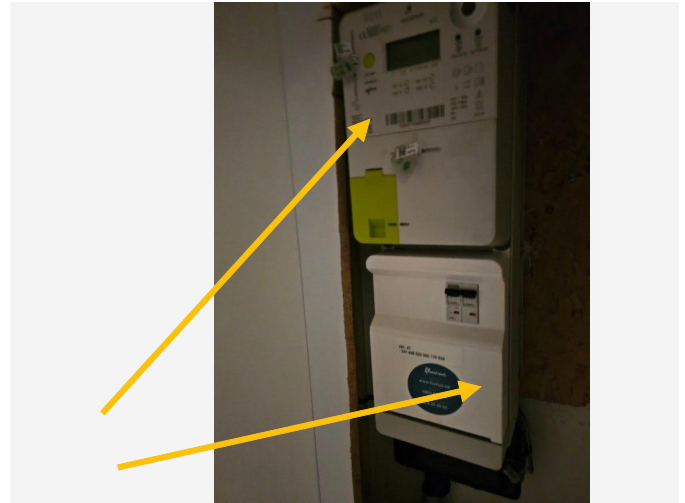
Geen asbest

Beschrijving	Meter electriciteit
Omgeving	Binnen
Identificatiemethode	Vaststelling zonder monsternamen
Destructieve handeling voor identificatie	Nee
Opmerking	De meter voor de electriciteit is een recente toepassing, gezien dit een digitale meter is

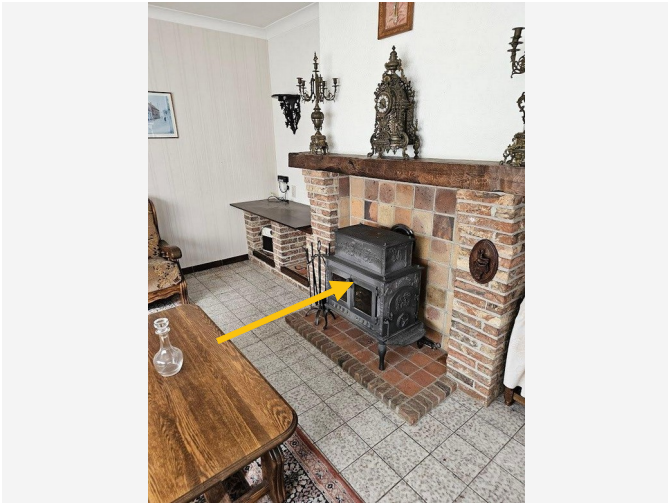
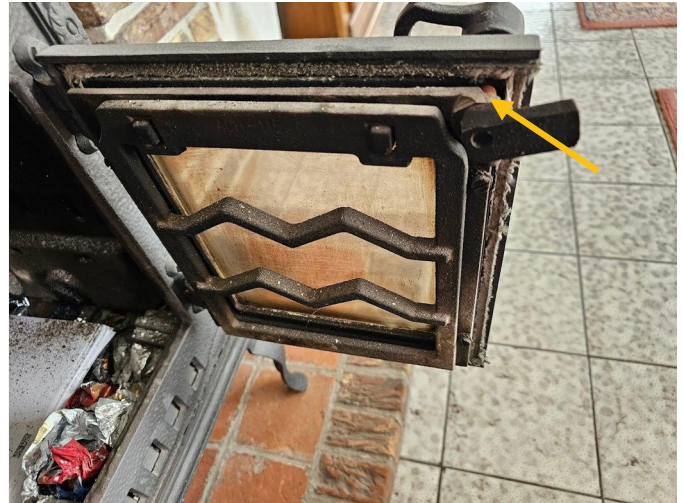
Fiche 46: Kachel / stoof

Geen asbest

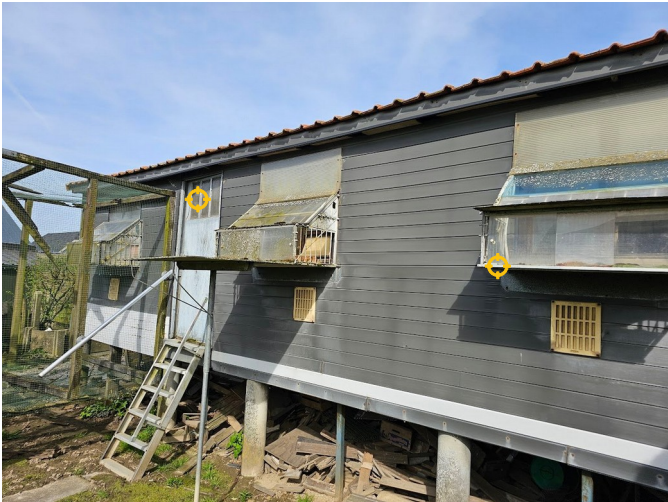
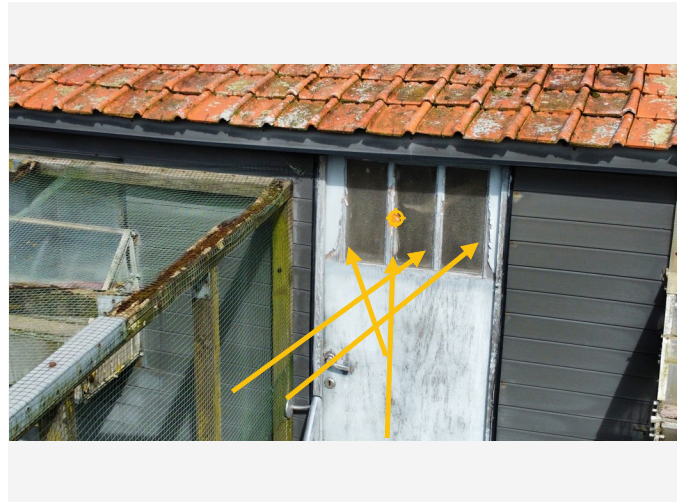
Fiche 47: Poreuse afdichting ramen en deur duivenlokaal

Geen asbest

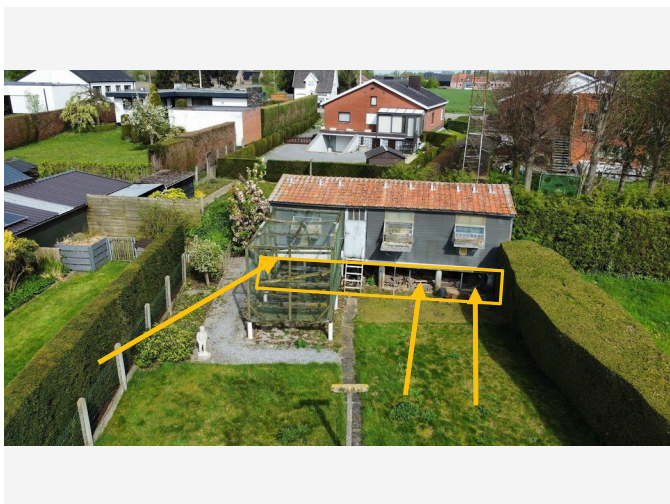
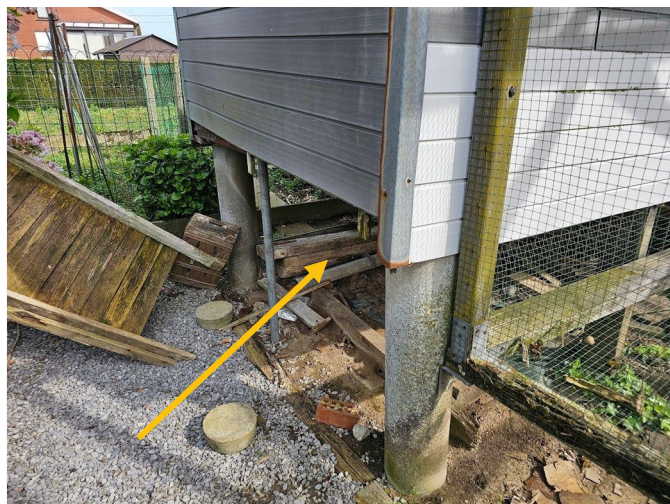
Fiche 48: Materiaal onder duiventil

Geen asbest
