# Asbestinventarisatetest

Melkweglaan 10, 9800 Deinze

Attestnummer : 20241120-000016.000

Uitgegeven op : 20.11.2024

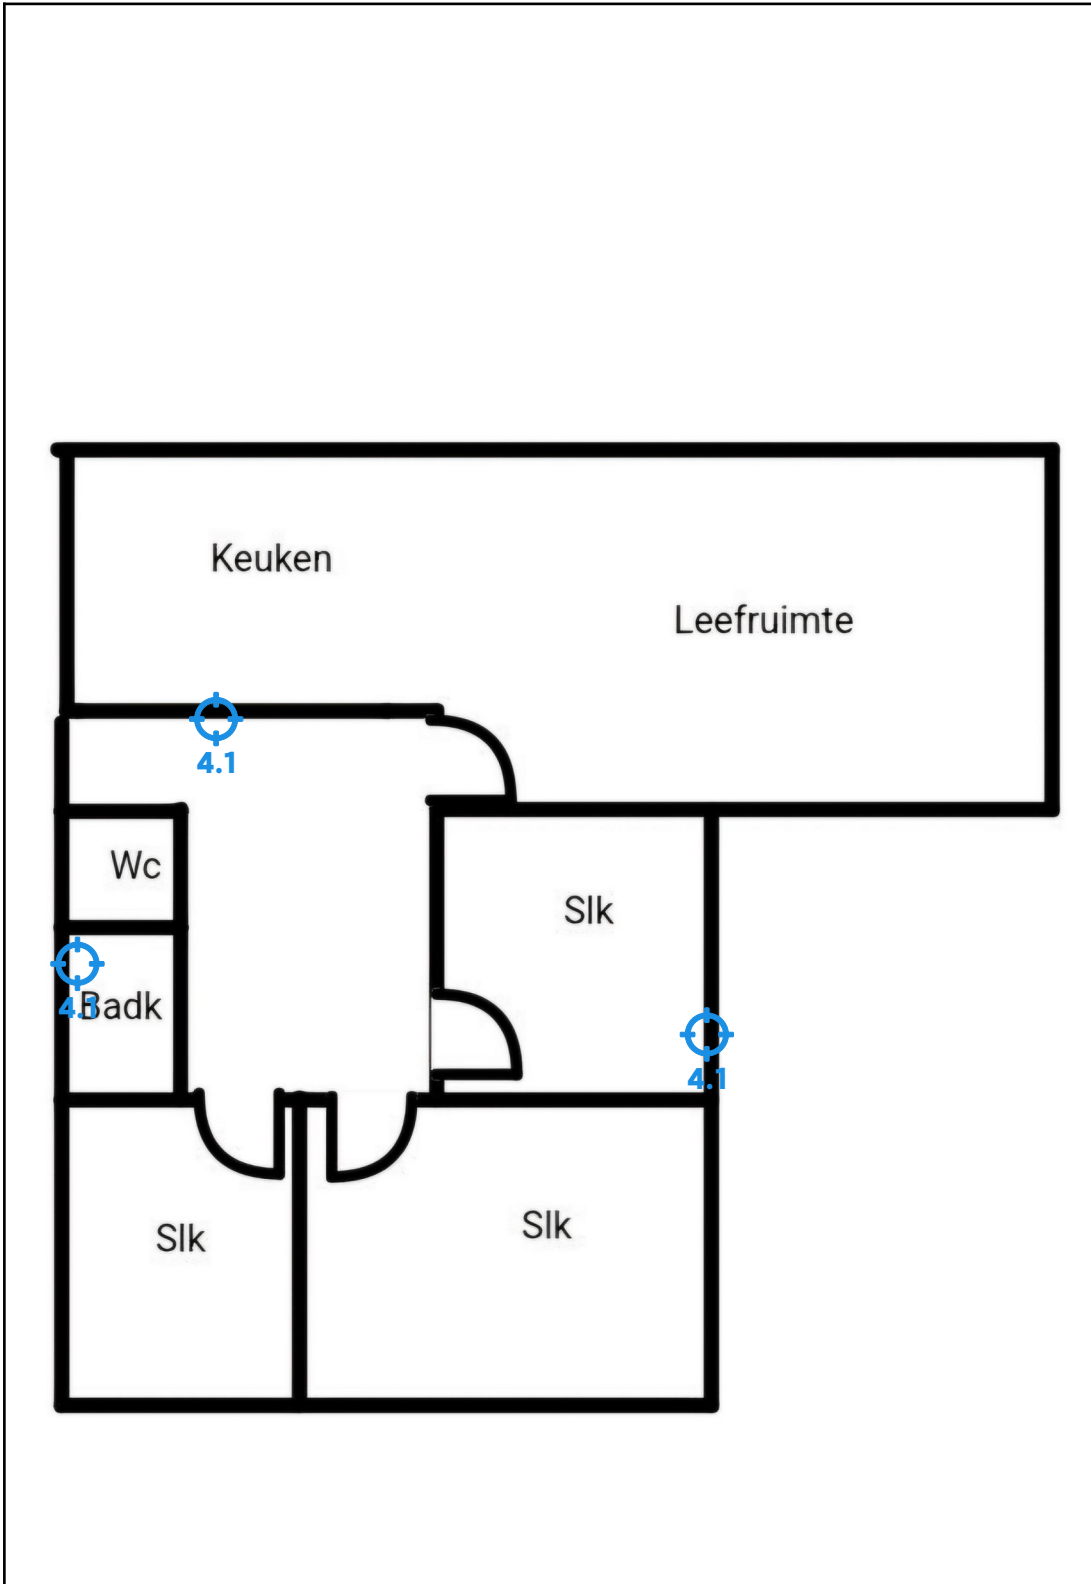
## Plan 1.2: Gelijkvloers, wanden

4. Pleisterwerk wanden	Geen asbest	-
4.1 Code: MM1	Mengmonster	-

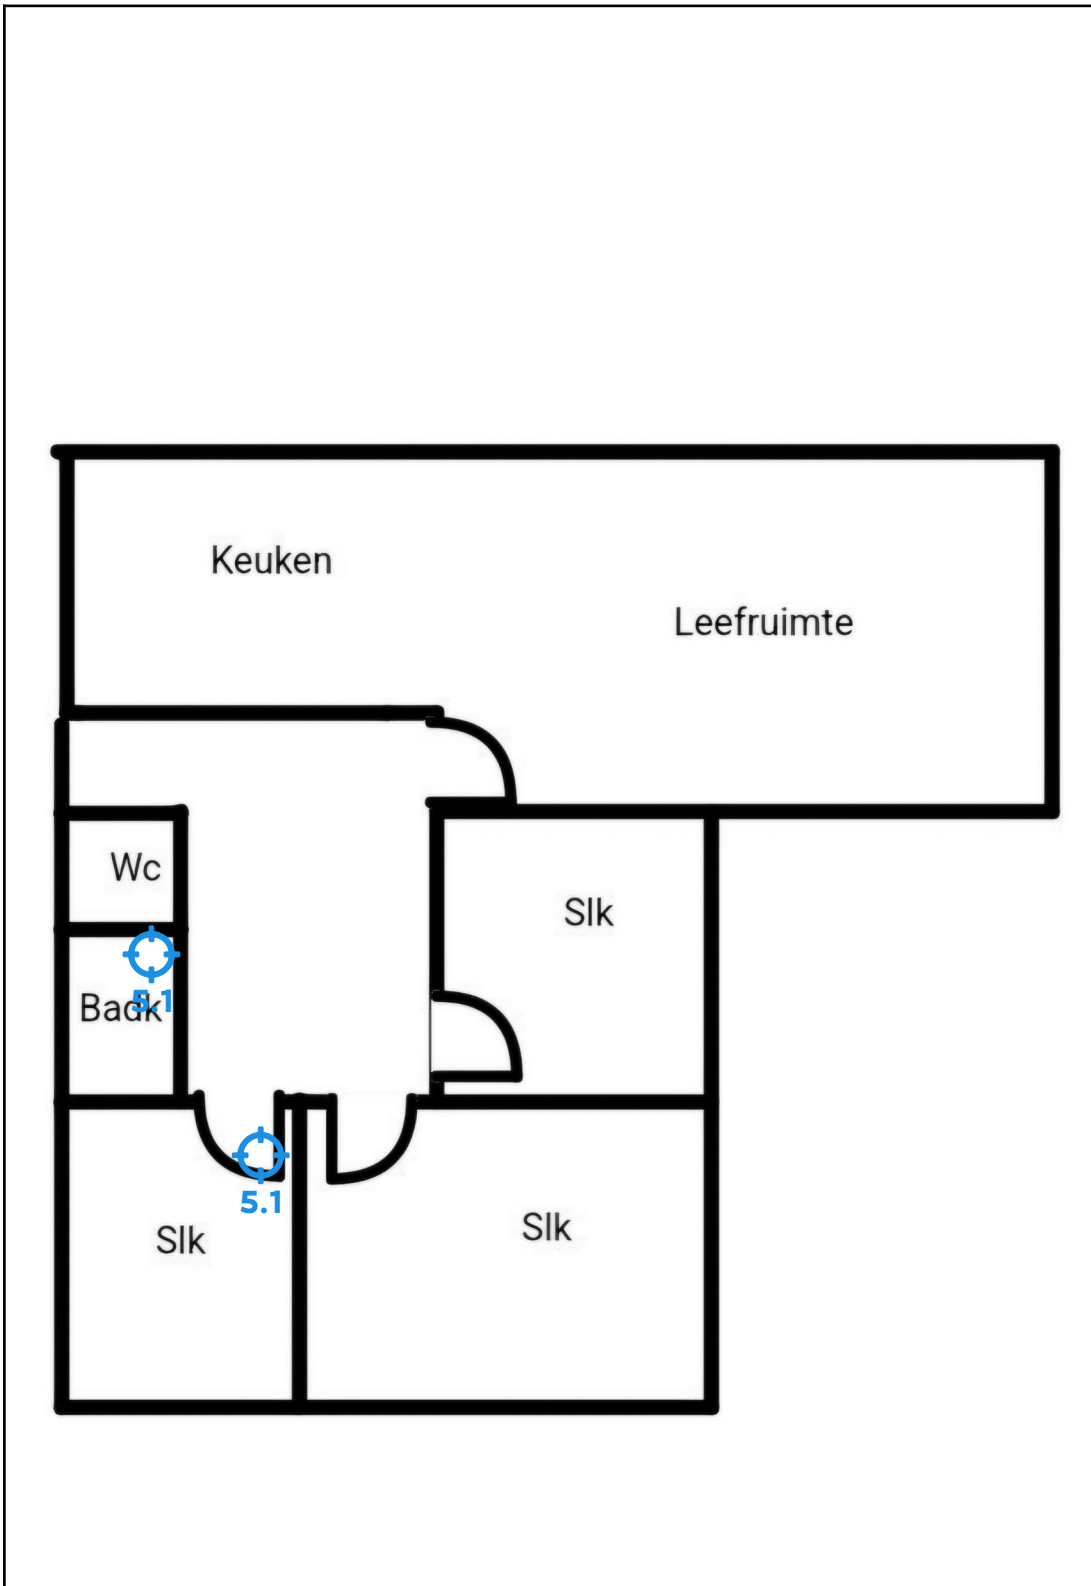
## Plan 1.3: Gelijkvloers, plafonds

2. Elektrische meter	Asbestmateriaal	Zorgvuldig beheren
5. Pleisterwerk plafonds	Geen asbest	-
5.1 Code: MM2	Mengmonster	-
